ANÁLISIS PELIGRO DE REMOCIÓN EN MASA, REGIÓN DE ARICA Y PARINACOTA

SERVICIO NACIONAL DE GEOLOGÍA Y MINERÍA
GOBIERNO REGIONAL DE ARICA Y PARINACOTA

INFORME FINAL

ANEXO G ESTUDIO MORRO DE ARICA 1:1.000 – MAPA 5

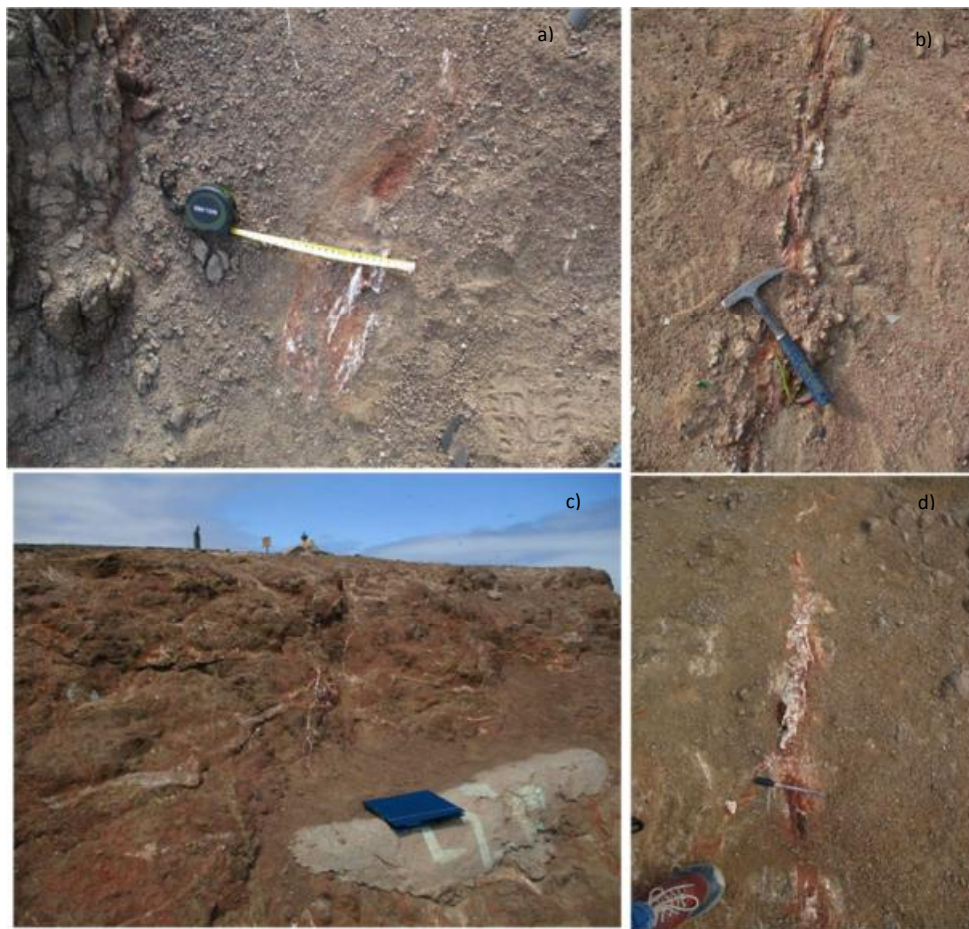
Se destaca además la presencia de vetas y vetillas rellenas con minerales solubles (como sal) o de baja calidad geotécnica (como arcillas y óxidos de hierro). Figura 2-9, muestra cuatro fotografías: las (a), (b) y (d) muestran la unidad Roca cubierta con regolito atravesada por vetillas y la fotografía (c) muestra rocas sedimentarias y rocas volcánicas atravesadas por vetas y vetillas.

Figura 2-9 Imagen de vetas y vetillas rellenas con sales y óxidos de hierro.

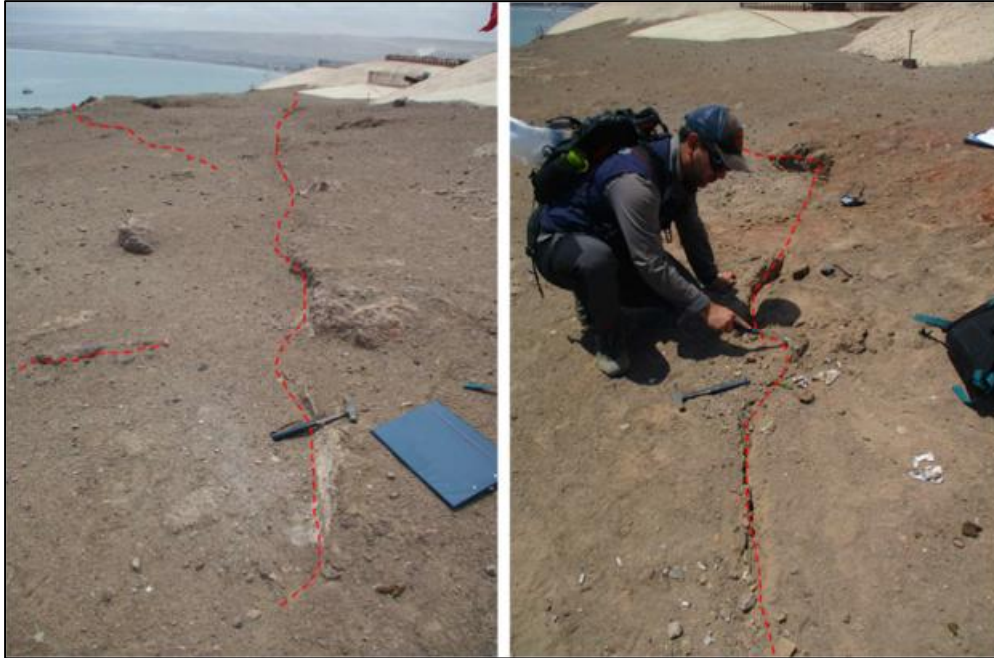
aparición de una grieta es una clara señal de inestabilidad. Dentro de las grietas reconocidas e incorporadas al modelo de estructuras 1:1.000 existen grietas que limitan bloques abiertos y descendidos (Figura 2-10). Este bloque con evidencias de inestabilidad está además limitado por una falla sin base en la cara noroeste del Morro, en la parte posterior del Museo.

Figura 2-10 Bloque de rocas limitado por estructuras y grietas en la cara noreste del Morro en zona de Museo.

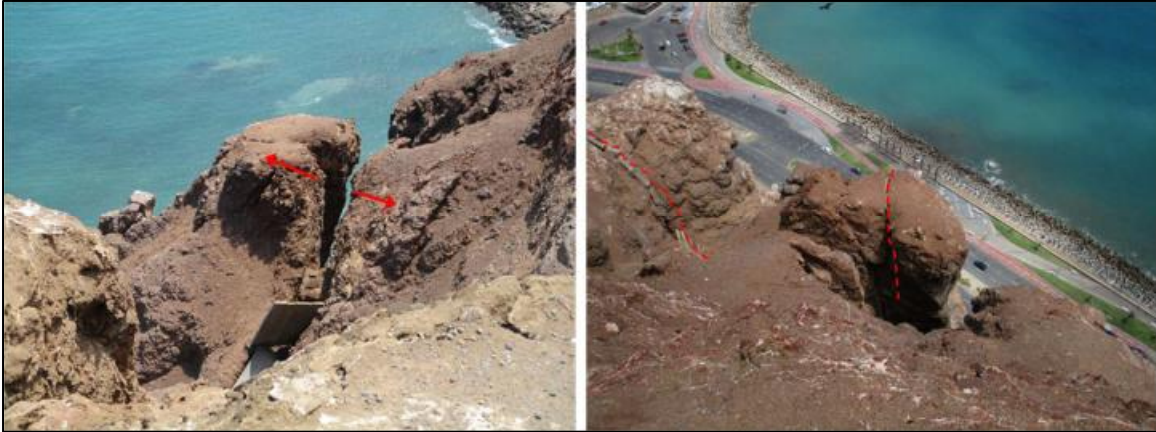
También se reconocen bloques agrietados cuyo ancho ha variado a lo largo del tiempo. Esto se visualiza en fotos comparativas y en el daño de estructuras instaladas para rellenar las grietas las cuales están caídas producto de la aparente apertura de las grietas (Figura 2-11). En el ANEXO A.1 se muestran las cartillas de mapeo de estructuras geológicas en terreno.

Figura 2-11 Grietas activas en laderas del Morro de Arica

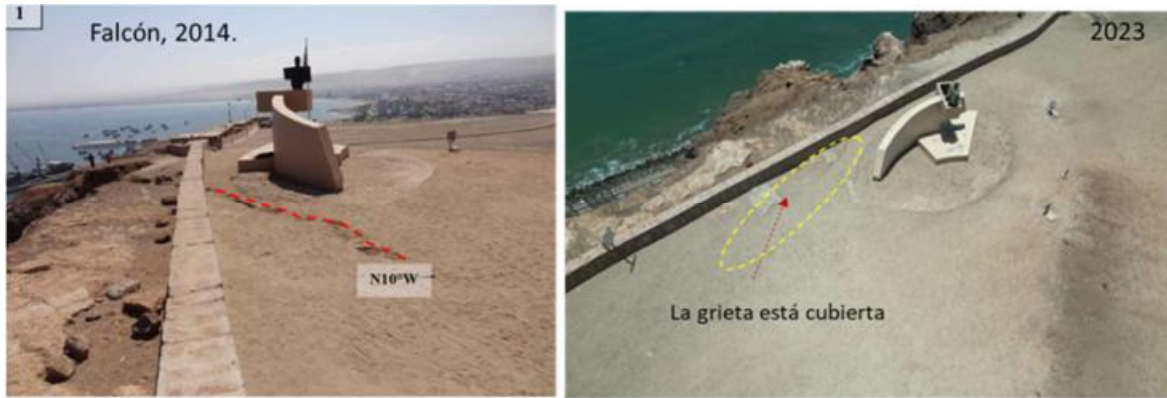
Otras consideraciones para la realización de los análisis, es la información histórica sobre evidencias de inestabilidad que pueden haber sido borradas con el paso del tiempo, como la grieta en la parte posterior del “Monumento al Soldado Anónimo” abierta con el sismo del 2014 y que actualmente se encuentra cubierta (Figura 3-11).

Figura 3-11 Grietas en el Morro de Arica borradas y cubiertas.

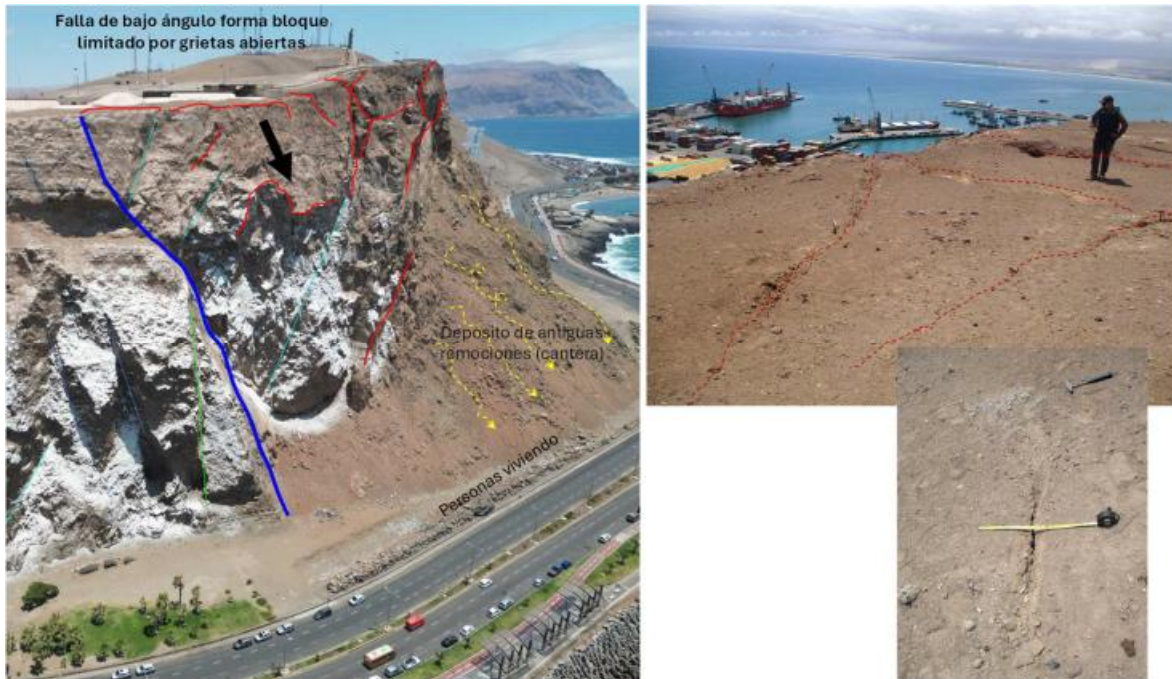
Para toda el área 1:1.000 se utilizó el modelo de estructuras geológicas considerando las trazas en superficie, lo que permite identificar en la ladera bloques abiertos. Esta información se complementa con lo observado en terreno (Figura 3-16) e identificado en el levantamiento aerofotogramétrico.

Figura 3-16 Evidencias de presencia de bloque agrietado entre ladera noroeste del Morro y Museo.

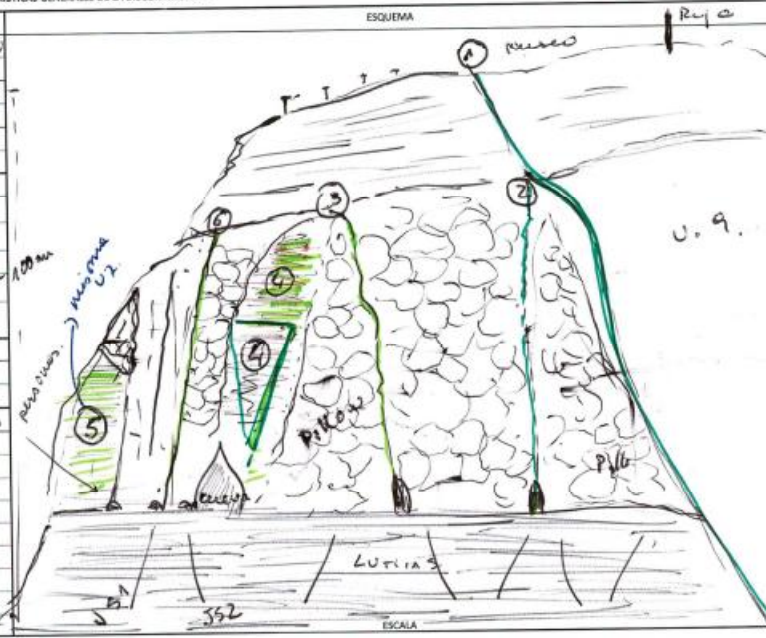
① Falla mayor con grieta. Limita U. B y 9. Continúa como grieta en cima (Rusco). Sinuosa. N5/60°S
 ② Diaclasa larga que corta 90° pilas. Rugosa. N70W/85°S
 ③ Fractura rellena con limo. Corta hasta Pilas. N40W/80°S. Relleno 20 cm. sales.

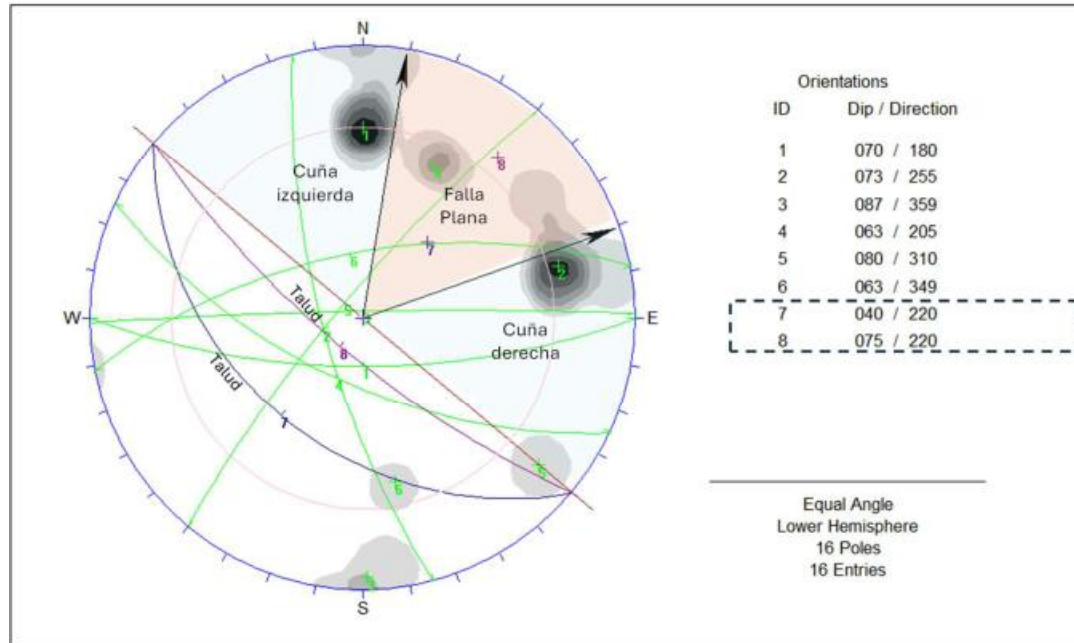
- *Sistemas principales representados por planos 1 a 6*
- *Taludes representados por planos 7 y 8*
- *Falla plana generada por sistema 4 en talud 8*
- *Cuñas en talud 8 (entre sistemas 1 y 2)*
- *Cuñas en talud 8 (entre sistemas 4 y 2)*
- *Cuñas en taludes 8 y 4 cerradas (entre sistemas 7 y 1) en ambos taludes.*

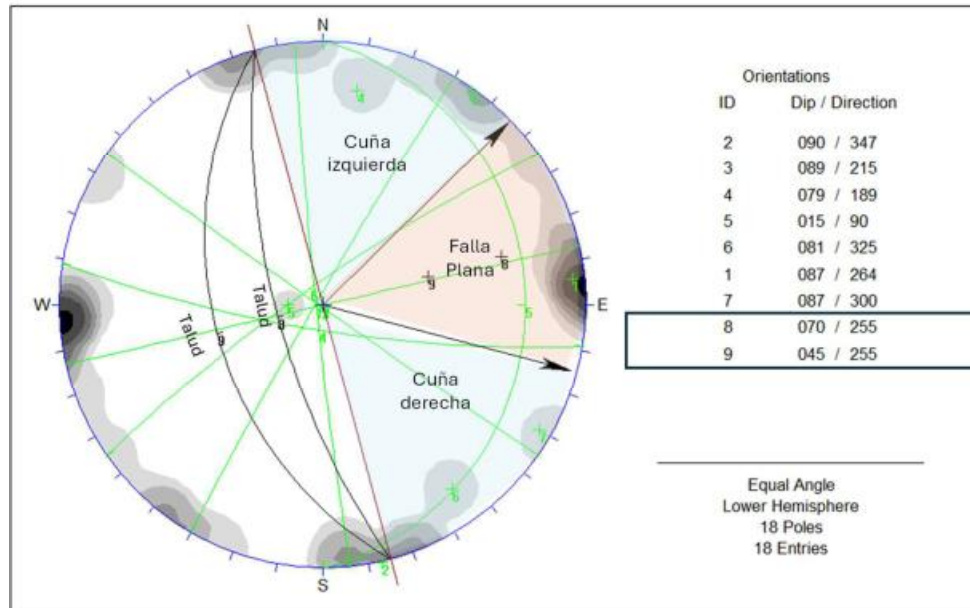
- *Sistemas principales representados por planos 1 a 7*
- *Taludes representados por planos 8 y 9*
- *Para talud 8, se forman cuñas que afloran entre 6 y 4; entre 4 y 7 cuña que no afloran y entre 3 y 7 cuñas cerradas que no aloran*
- *Pata talud 9, existe una falla que controla geoméricamente el talud*
- *El material depositado (talud de 45°) frena bloques y/o puede ser producto de cuñas que deslizaron de aportaron al depósito.*

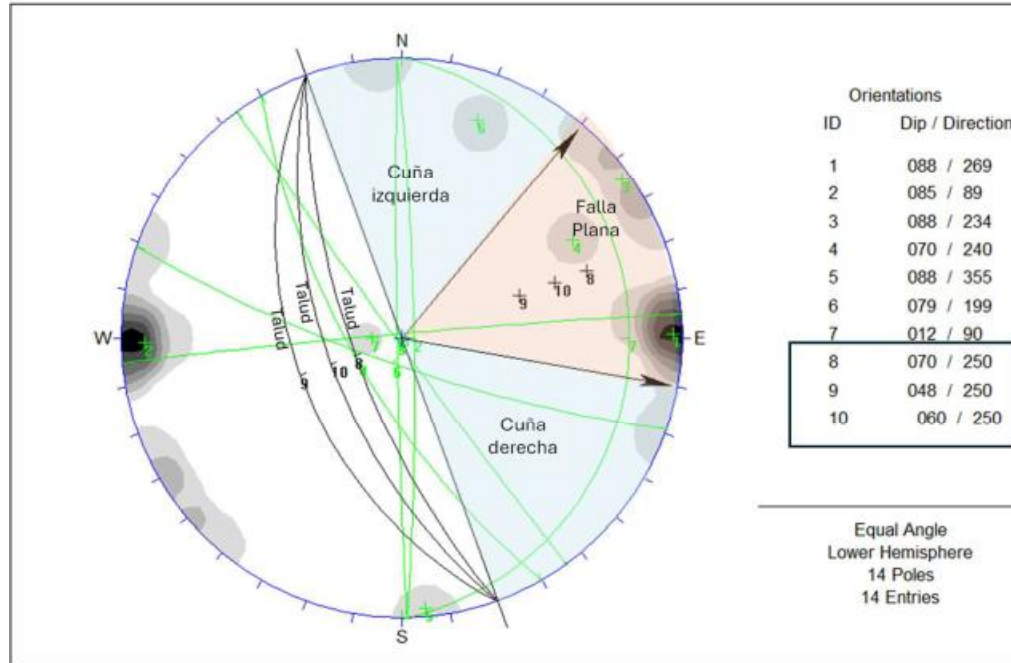
- *Sistemas principales representados por planos 1 a 7*
- *Taludes representados por planos 8, 9 y 10*
- *En general los sistemas 4, 3 y 1 están en condición de falla plana y/o controlan el talud (especialmente con 8).*
- *Sistemas son de alto ángulo (no afloran), lo que se ve reflejado en la geometría natural del Morro.*

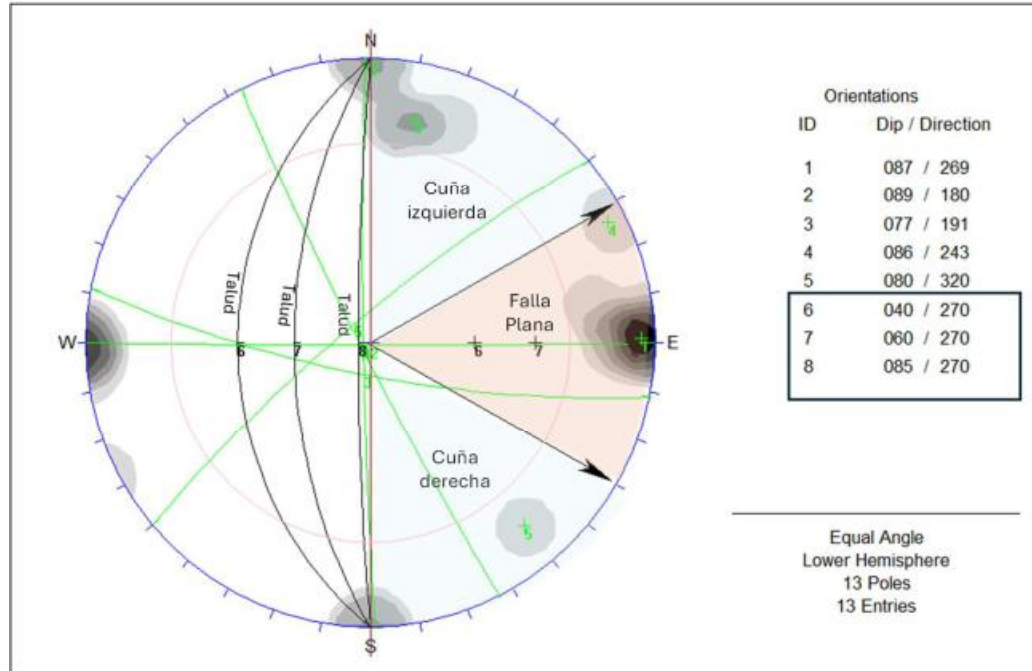
- *Sistemas principales representados por planos 1 a 5*
- *Taludes representados por planos 6, 7 y 8*
- *El sistema 1 controla la cara, sobre todo del talud superior*
- *Cuña 3 y 5 aflora en talud 8*
- *Cuña cerrada entre 2 y 5 aflora en talud 8*

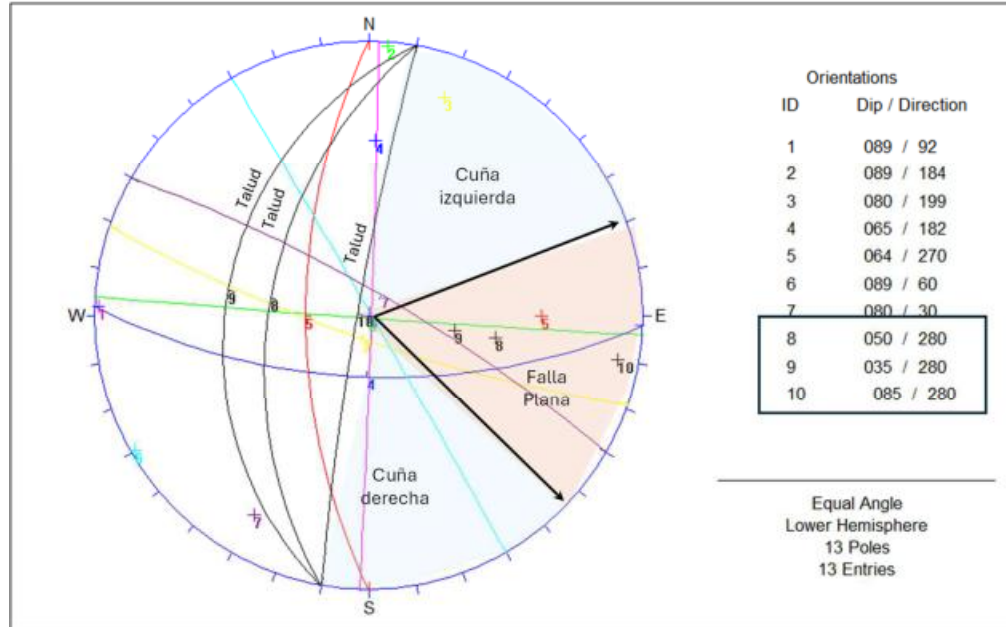
- *Sistemas principales representados por planos 1 a 7*
- *Taludes representados por planos 8, 9 y 10.*
- *En el talud 8, 5 pasa por detrás del talud y 4 forma prismas con 2 pero no afloran.*
- *En el talud 9, 5 pasa por detrás y lo mismo 8.*
- *En el Talud 10, se genera falla plana con 5 y cuñas 5 con 4*

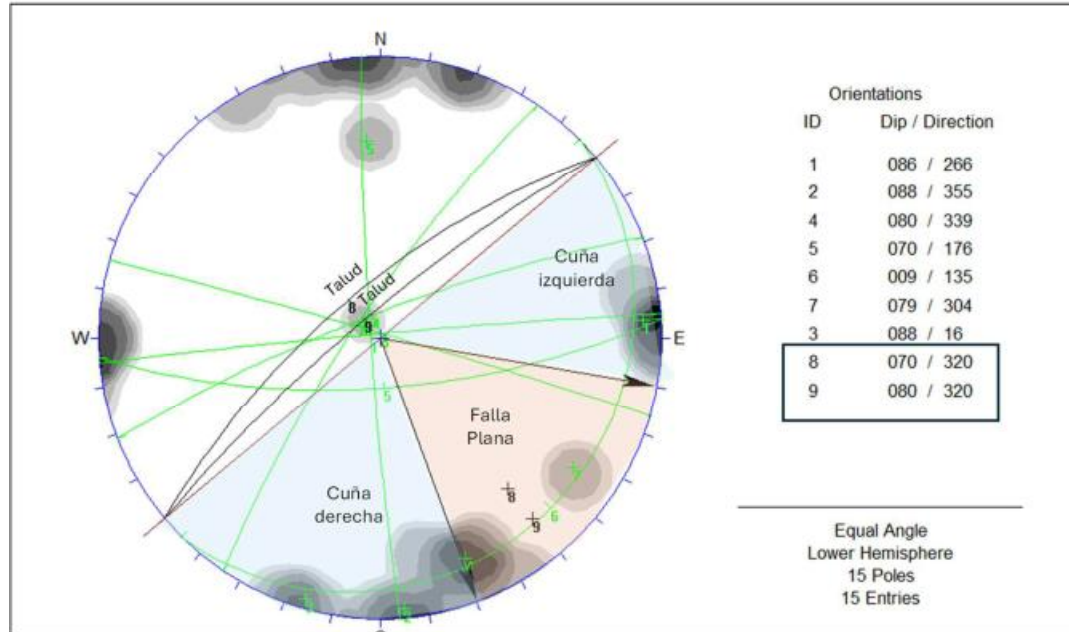
- *Sistemas principales representados por planos 1 a 7*
- *Taludes representados por planos 8 y 9*
- *Falla plana de 7 en talud 9*
- *Falla plana con 4 en 9 y 8*
- *3 y 1 cuña en talud 9*
- *Cuña 2 con 1 en talud 9*
- *Cuña 4 con 1 en talud 9*

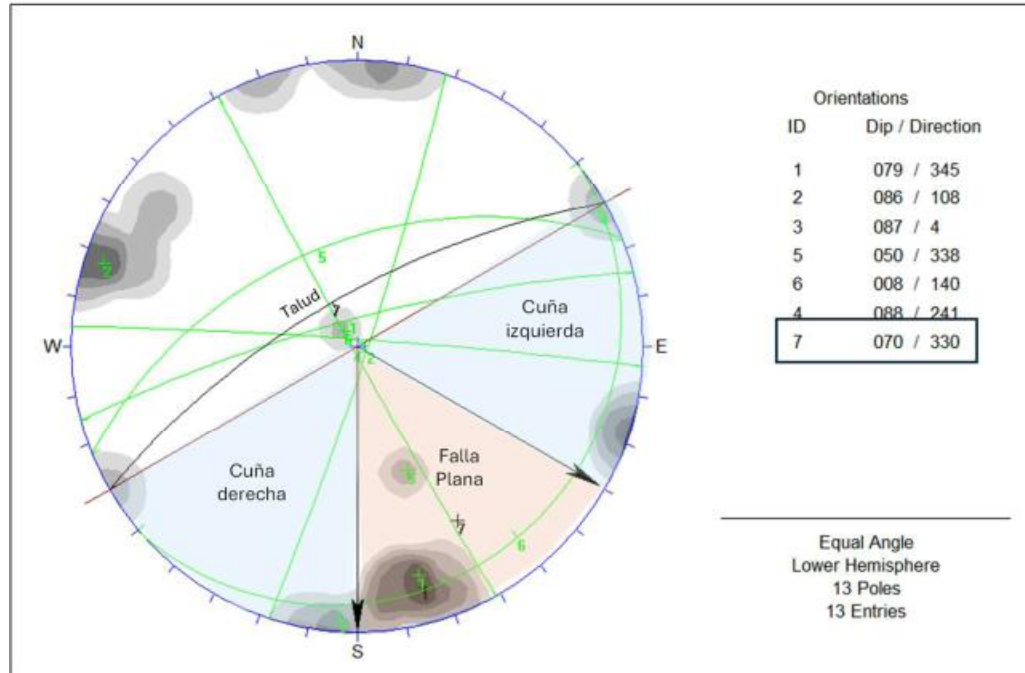
- Los sistemas principales están representados por 1 a 6
- Talud representado por 7
- El sistema 5 está en condición de falla plana
- Sistema 2 podría generar algo de volcamiento, pero bloques rígidos
- Sistemas 3 y 4 forma cuñas, pero quedan con el vector dentro

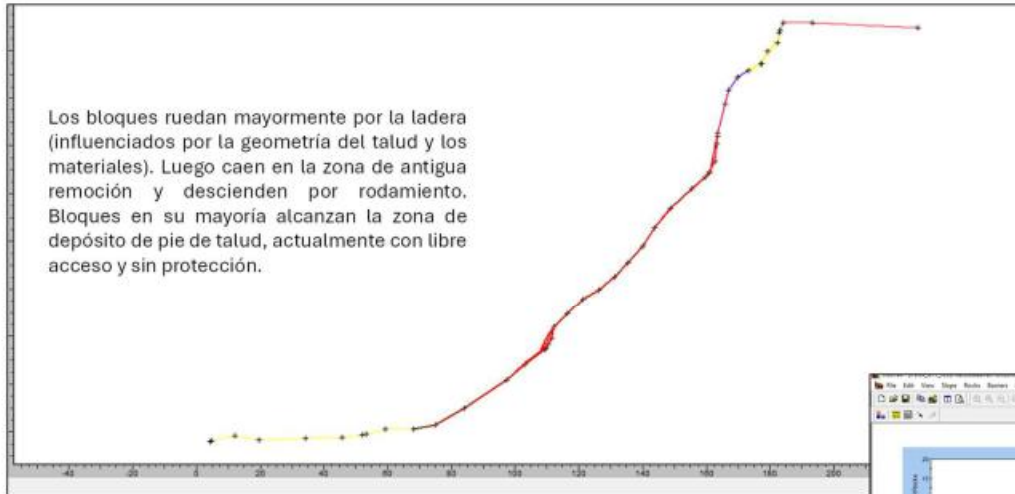
Los bloques ruedan mayormente por la ladera (influenciados por la geometría del talud y los materiales). Luego caen en la zona de antigua remoción y descienden por rodamiento. Bloques en su mayoría alcanzan la zona de depósito de pie de talud, actualmente con libre acceso y sin protección.

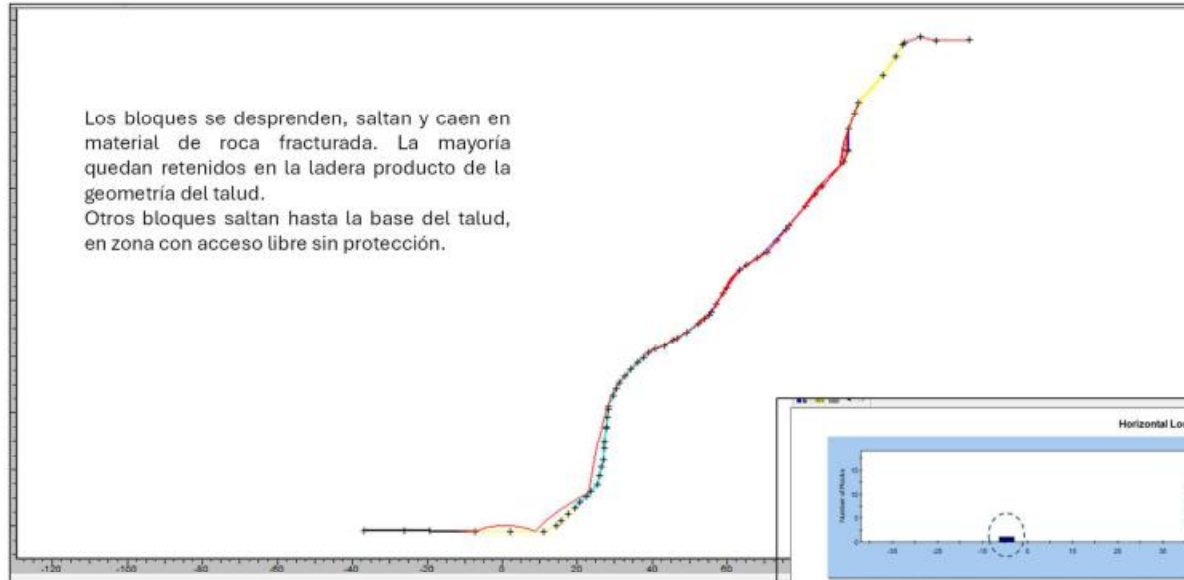
Los bloques se desprenden, saltan y caen en material de roca fracturada. La mayoría quedan retenidos en la ladera producto de la geometría del talud. Otros bloques saltan hasta la base del talud, en zona con acceso libre sin protección.
