# ANÁLISIS PELIGRO DE REMOCIÓN EN MASA, REGIÓN DE ARICA Y PARINACOTA

SERVICIO NACIONAL DE GEOLOGÍA Y MINERÍA  
GOBIERNO REGIONAL DE ARICA Y PARINACOTA

INFORME FINAL

ANEXO H - Fichas de las zonas críticas

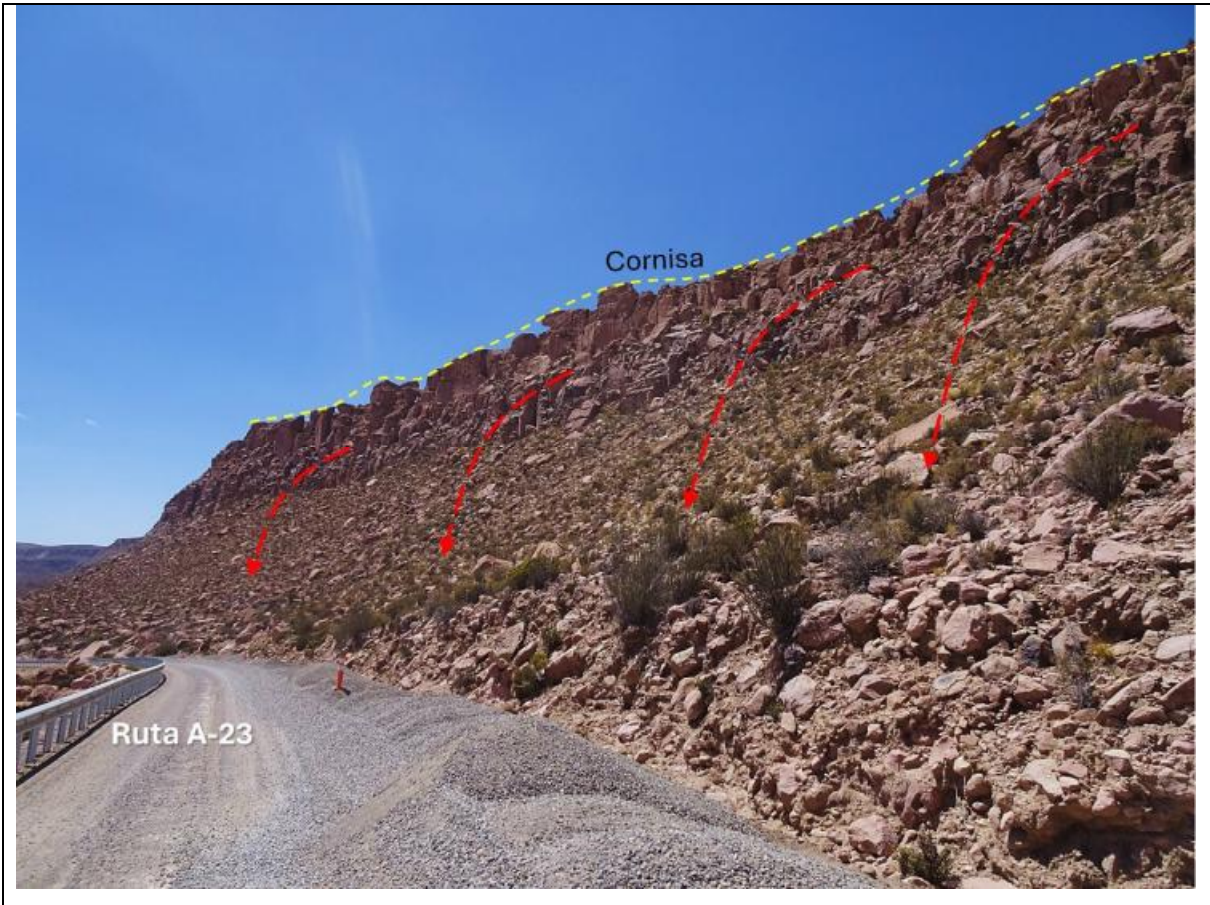
<b>Comuna</b>	General Lagos
<b>Ubicación</b>	Ruta A-23 (sector cruce del río Lluta)
<b>Descripción</b> <p>La carretera desciende alrededor de 270 m y nuevamente asciende para cruzar el río Lluta. En este tramo, existen varios registros de caídas y deslizamientos y algunos flujos menores que afectan tramos de ruta que conecta poblados de la comuna con Putre. El lado que asciende hacia Coronel Alcérreca es el que presenta más remociones.</p> <p>Esta ruta tiene importancia estratégica, porque es el principal acceso en la parte occidental de la comuna, por lo que un corte en ella genera una afectación importante a la conectividad en la región.</p>	
<b>Documentación complementaria</b> <ul style="list-style-type: none"><li>• Efectos Geológicos de los sismos del 1 y 2 de abril de 2014: Estabilidad del Morro de Arica (INF-Arica y Parinacota-02). Falcon et al. (2014). SERNAGEOMIN.</li></ul>	
<b>Trabajos requeridos</b> <p>Los estudios están destinados a identificar y mitigar caídas y deslizamientos en el tramo específico de la cuesta. Se propone que incluyan las siguientes actividades:</p> <ul style="list-style-type: none"><li>• Levantamiento de topografía de detalle (escala 1:500 o 1:1.000) e imágenes aéreas.</li><li>• Elaboración de catastro de detalle de las caídas y deslizamientos en el área (escala 1:5.000), donde se reconozcan la mayor cantidad de procesos ocurridos.</li><li>• Levantamiento geológico-geomorfológico de detalle (escala 1:5.000), donde se identifiquen las zonas de generación de los diferentes tipos de procesos. Parte importante de esta actividad es identificar y delimitar de forma detallada los afloramientos de roca y los depósitos no consolidados, que se asocian a los procesos que pueden afectar a la ruta.</li><li>• Análisis geotécnico, destinado a identificar las condiciones litológicas que inciden en la generación de estos procesos.</li><li>• Análisis de los factores condicionantes (litología, condiciones geotécnicas, pendiente, geomorfología, vegetación, etc.) y desencadenantes (principalmente precipitaciones y sismos) que inciden en la generación de remociones en masa en el área.</li><li>• Análisis de las condiciones de vulnerabilidad, que inciden en la generación del riesgo.</li><li>• Diseño, a nivel conceptual, de medidas de mitigación.</li><li>• Elaboración de planes para la mitigación y/o gestión del riesgo.</li></ul>

<b>Fotografías: Caída de rocas en ruta A-23 donde se baja al río Lluta</b>

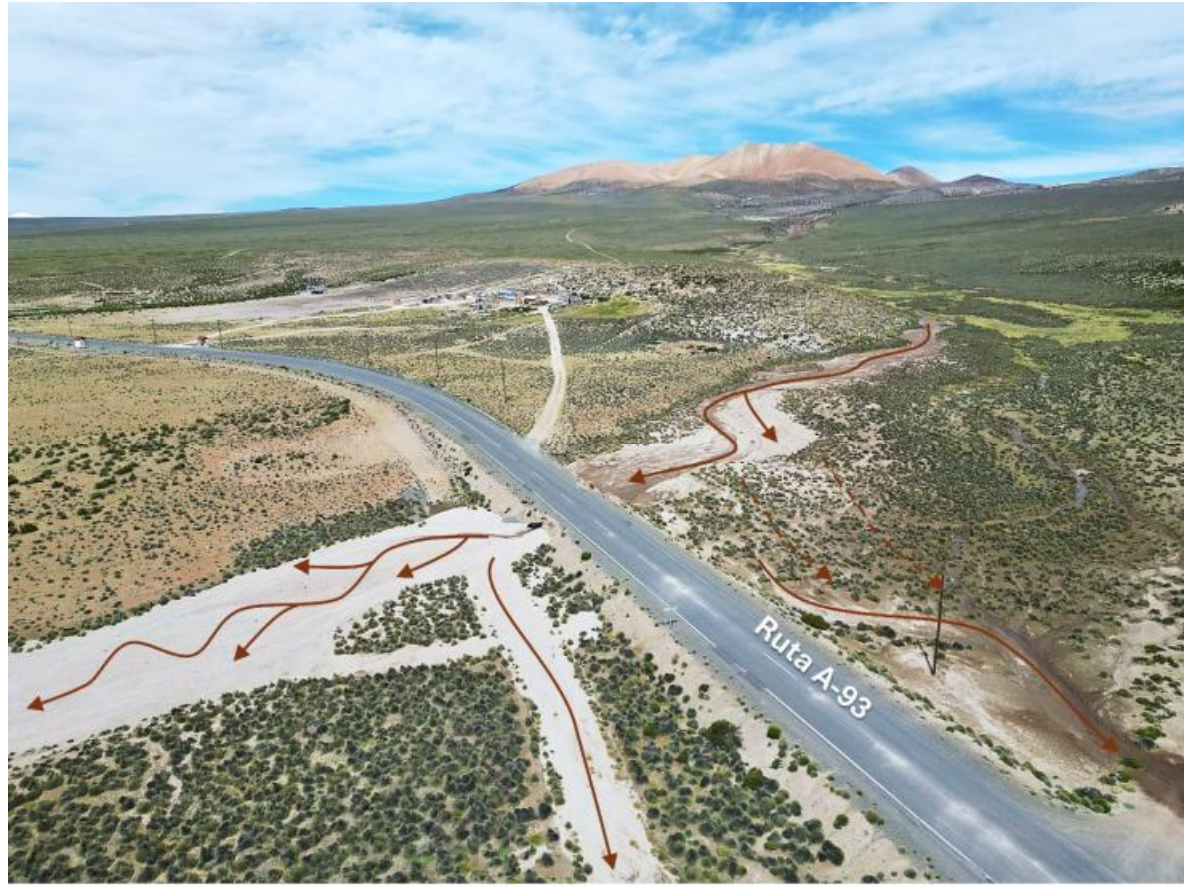
<b>Comuna</b>	General Lagos
<b>Ubicación</b>	Ruta A-93
<b>Descripción</b>	
<p>Flujos atraviesan la ruta que conecta varios poblados como Umaquilca, Guañaquilca, Coyota, Pocollo y Visviri. Zonas pobladas hacia el este de la región.</p> <p>Preliminarmente, las zonas críticas que se identificaron son las siguientes: quebrada cerca de Nasahuento, río Caquena, quebrada cerca de Umaquica y quebradas en Visviri.</p> <p>Esta ruta es uno de los ejes principales para la conexión vial en la parte oriental de la provincia e incluso es una de las rutas de conectividad internacional. El corte en esta ruta puede incidir en la conectividad de toda la zona.</p>	
<b>Trabajos requeridos</b>	
<p>Los estudios de este caso deben realizarse en dos etapas.</p> <p>En la primera etapa, se deben identificar las zonas donde existen condiciones para que se produzcan flujos. Las actividades para esta etapa son:</p> <ul style="list-style-type: none"><li>• Construcción de mapa geológico a escala 1:50.000 de toda la ruta a partir de cartografía geológica elaborada por SERNAGEOMIN, modelos digitales de elevación de catálogos públicos y trabajo en terreno. El área de levantamiento debe incluir una franja de un ancho mínimo de 1 km e incluir las zonas de generación de las zonas donde potencialmente se pudieran generar flujos.</li><li>• Construcción de catastro de flujos que han afectado a cada quebrada que incorporen, en la medida que sea posible, información relativa a las zonas donde han generado daños.</li><li>• Definición de las quebradas críticas, que necesitan estudios adicionales.</li></ul> <p>En la segunda etapa se deben estudiar las quebradas seleccionadas. En cada una de ellas se deben realizar las siguientes actividades:</p> <ul style="list-style-type: none"><li>• Levantamiento de topografía de detalle e imágenes aéreas a escala 1:500 o 1:1.000.</li><li>• Construcción de mapa geomorfológico a escala 1:5.000 del tramo de quebrada de interés.</li><li>• Análisis de los factores condicionantes y desencadenantes. Y a partir de la caracterización de materiales que se movilizan definir alcances mediante modelos numéricos.</li><li>• Estudio de las condiciones de vulnerabilidad, que inciden en la generación del riesgo.</li><li>• Elaboración de planes para la mitigación y/o gestión del riesgo.</li></ul>

Fotografías: Flujo que atraviesa ruta A-93, quebrada Nasahuento

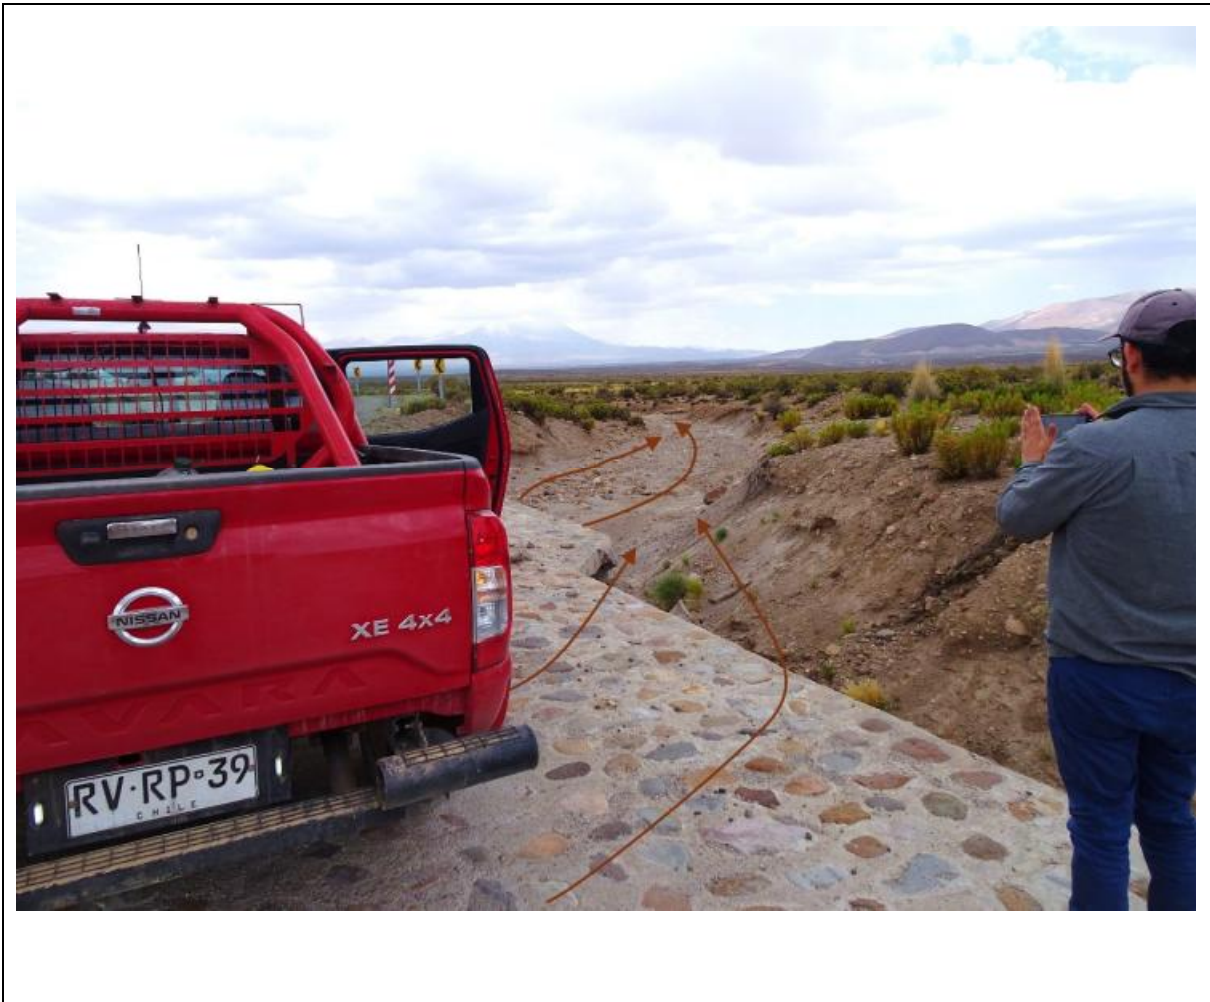
<b>Comuna</b>	General Lagos
<b>Ubicación</b>	Ruta A-127
<b>Descripción</b> <p>La ruta presenta varios sectores con potenciales cortes producto de flujos que se generan en la zona del volcán Suriplaza y atraviesan la ruta.</p> <p>Los tramos de ruta potencialmente afectados unen localidades como Colpita con Ancocalani y además van atravesando una serie de zonas habitadas</p>	
<b>Trabajos requeridos</b> <p>Los estudios de este caso deben realizarse en dos etapas.</p> <p>En la primera etapa, se deben identificar las zonas donde existen condiciones para que se produzcan flujos. Las actividades para esta etapa son:</p> <ul style="list-style-type: none"><li>• Construcción de mapa geológico a escala 1:50.000 de toda la ruta a partir de cartografía geológica elaborada por SERNAGEOMIN, modelos digitales de elevación de catálogos públicos y trabajo en terreno.</li><li>• Construcción de catastro de flujos que han afectado a cada quebrada que incorporen, en la medida que sea posible, información relativa a las zonas donde han generado daños.</li><li>• Definición de quebradas críticas, que necesitan estudios adicionales.</li></ul> <p>En la segunda etapa se deben estudiar las quebradas seleccionadas. En cada una de ellas se deben realizar las siguientes actividades:</p> <ul style="list-style-type: none"><li>• Levantamiento de topografía de detalle e imágenes aéreas a escala 1:500 o 1:1.000.</li><li>• Construcción de mapa geomorfológico a escala 1:5.000 del tramo de quebrada de interés.</li><li>• Análisis de los factores condicionantes y desencadenantes. Y definir anchos y altos de inundación mediante alguna metodología adecuada, sean geológica/geomorfológica o de modelación numérica.</li><li>• Estudio de las condiciones de vulnerabilidad, que inciden en la generación del riesgo.</li></ul> <p>Elaboración de planes para la mitigación y/o gestión del riesgo.</p>

<b>Fotografías: Flujos que atraviesan ruta A-127</b>

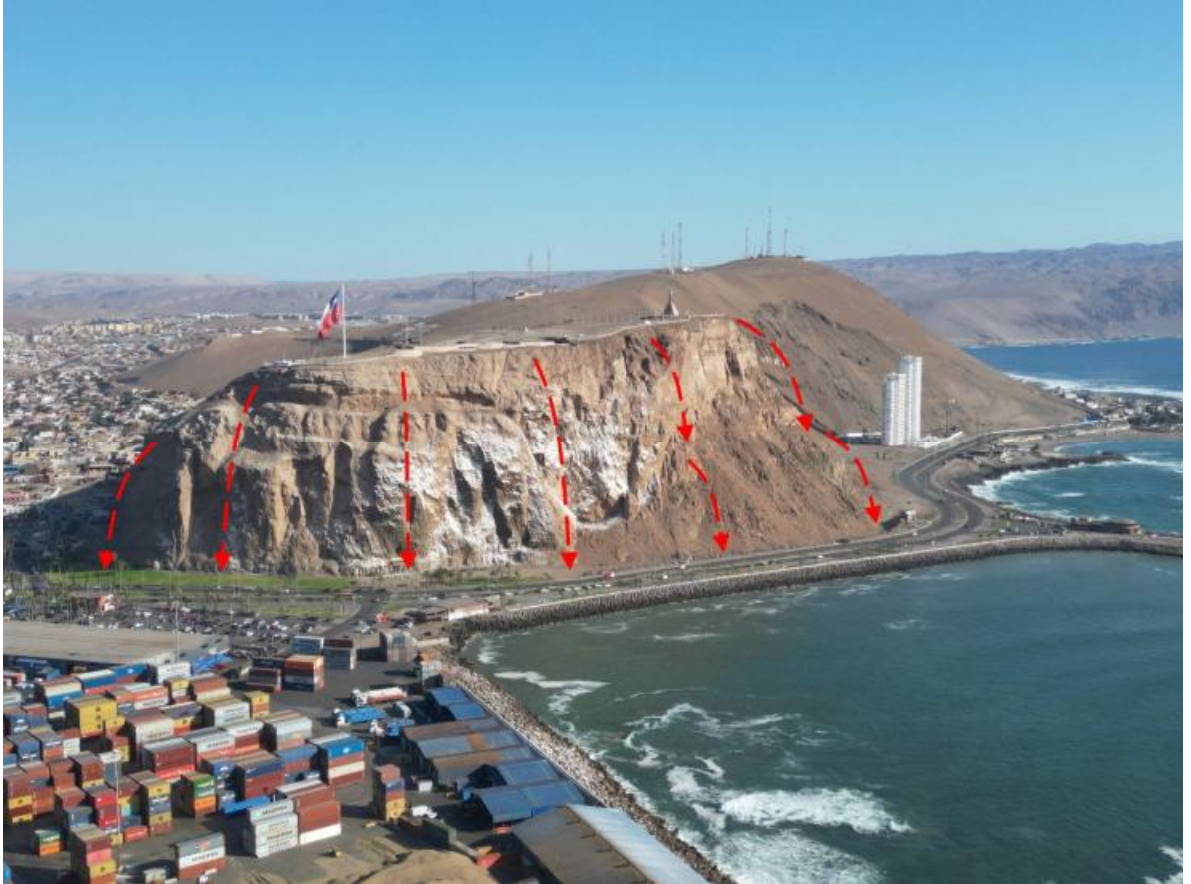
### Fotografías

<b>Comuna</b>	Arica
<b>Ubicación</b>	Al oeste del Morro de Arica, en la Costanera Av. Comandante San Martín.
<b>Descripción</b> <p>Área con evidencias de caídas y deslizamientos, con presencia de zonas potencialmente inestables. La zona presenta valor turístico, patrimonial, altamente poblada y concurrida.</p> <p>Zonas costeras (aledañas al Morro de Arica) con intervención antrópica para construcciones en la base de laderas de fuerte pendiente, diferencias de altura cercanas a los 100 metros y evidencias de remociones en masa anteriores.</p>	
<b>Documentación complementaria</b> <ul style="list-style-type: none"><li>• Breve informe preliminar sobre las rocas que forman el Morro de Arica, y que serán empleadas en la construcción del nuevo puerto. Salas (1960). Instituto de Investigaciones Geológicas.</li><li>• Informe geotécnico de los taludes del Morro de Arica y su relación con la factibilidad de continuar explotando la cantera. Barozzi (1969). Instituto de Investigaciones Geológicas.</li><li>• Informe Geología de Campo II: Características del morro de Arica después del terremoto de agosto de 1987. Renato Villarroel Villareal. Universidad de Chile.</li><li>• Informe de la primera fase del estudio de ingeniería estabilidad del Morro de Arica: Informe Diagnóstico. Inyge (1998).</li><li>• Minuta informe de visita al Morro de Arica del geólogo del SERNAGEOMIN Patricio Villarroel Aguirre (2001).</li><li>• Informe de opinión Proyecto Fatzar AG, estabilización del Morro de Arica, Primera Región. Hauser (2006). SERNAGEOMIN.</li><li>• Efectos Geológicos de los sismos del 1 y 2 de abril de 2014: Estabilidad del Morro de Arica (INF-Arica y Parinacota-02). Falcon et al. (2014). SERNAGEOMIN.</li><li>• Efectos geológicos de los sismos del 1 y 2 de abril de 2014: Evaluación preliminar de la ruta costera entre el Morro de Arica y sector Corazones: Peligro de Remoción en Masa (INF-ARICA-04). Ortiz y Velásquez (2014).</li><li>• Observación de remoción en masa en la ciudad de Arica. Estabilidad del Morro de Arica. SERNAGEOMIN (2015).</li></ul>

<b>Trabajos requeridos</b> <p>Gran parte de los trabajos necesarios para esta área se realizaron en el marco de este estudio. Las siguientes actividades que se necesita desarrollar son las siguientes:</p> <ul style="list-style-type: none"><li>• Estudio de los factores condicionantes (litología, condiciones geotécnicas, pendiente, geomorfología, etc.) y desencadenantes (principalmente precipitaciones y sismos) que inciden en la generación de remociones en masa en la zona.</li><li>• Estudio de las condiciones de vulnerabilidad relevantes a escala local.</li></ul>

- Diseño, a nivel conceptual, de las medidas destinadas a reducir el riesgo en las zonas actualmente ocupadas.
- Elaboración de planes para la mitigación y/o gestión del riesgo.

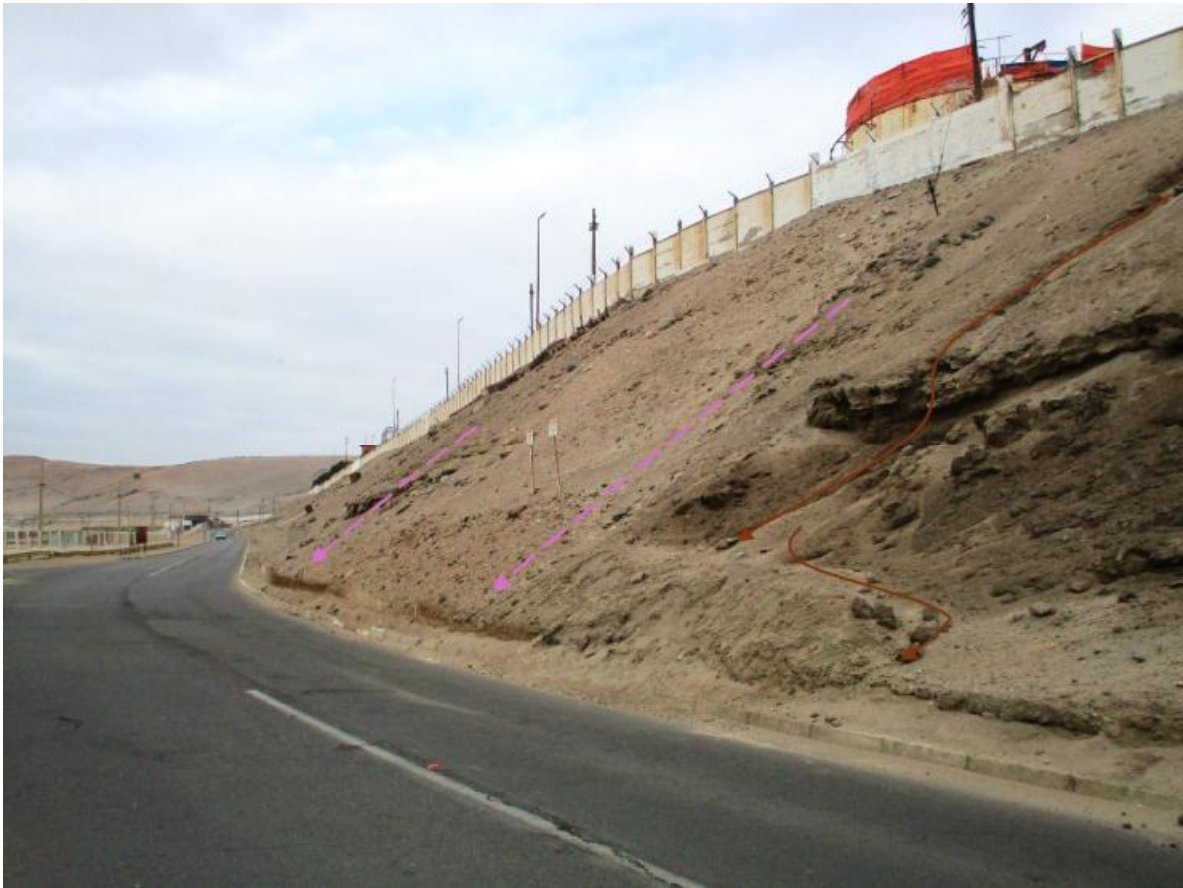
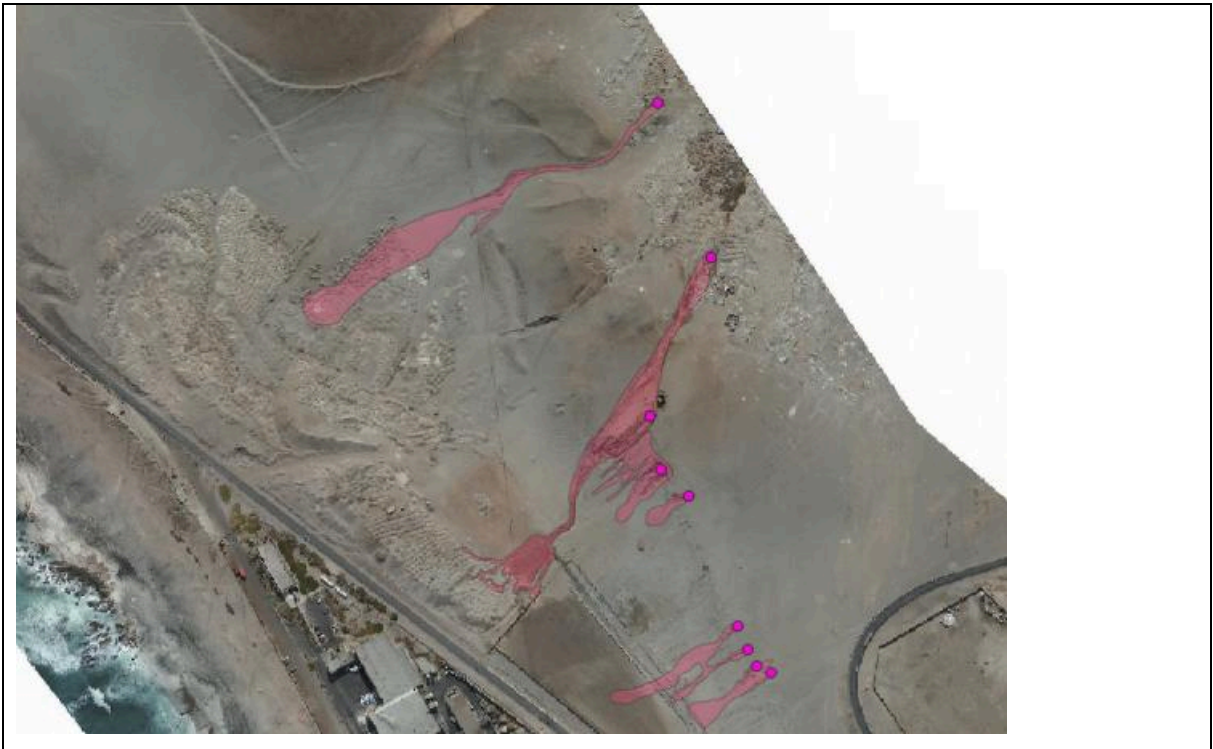
### Fotografías

<b>Comuna</b>	Arica
<b>Ubicación</b>	Borde costero al sur de Arica, en la Costanera Av. Comandante San Martín.
<b>Descripción</b> <p>Área principalmente industrial con acceso único por ruta A-212 (continuación de Av. Comandante San Martín al sur) con evidencias de procesos de remoción en masa (deslizamientos, caídas, deformación de laderas y flujos).</p> <p>El potencial impacto de estas amenazas puede incidir en áreas con actividades antrópicas (estanques de combustibles, basurales, industrias y zonas habitadas de manera no regulada).</p> <p>También esta zona está siendo ocupada para el vertimiento de desechos domiciliarios e industriales y donde además están habitando personas de manera irregular. Se reconocen evidencias de flujos con evidencias de intervención antrópica tanto en el desencadenante como en el tipo de material arrastrado.</p>	
<b>Documentación complementaria</b> <ul style="list-style-type: none"><li>• Minuta informe de visita al Morro de Arica del geólogo del SERNAGEOMIN Patricio Villarroel Aguirre (2001).</li><li>• Efectos geológicos de los sismos del 1 y 2 de abril de 2014: Evaluación preliminar de la ruta costera entre el Morro de Arica y sector Corazones: Peligro de Remoción en Masa (INF-ARICA-04). Ortiz y Velásquez (2014).</li></ul>

<b>Trabajos requeridos</b> <p>Los trabajos necesarios en esta área deben orientarse a generar medidas para reducir la amenaza y, en el caso que estas fallen, contar con un plan de emergencia. Por lo tanto, las actividades que deben realizarse son las siguientes:</p> <ul style="list-style-type: none"><li>• Levantamiento de topografía de detalle (escala 1:500 o 1:1.000.) e imágenes aéreas.</li><li>• Elaboración de catastro de detalle de flujos, caídas y deslizamientos en el área (escala 1:5.000), donde se reconozcan la mayor cantidad de procesos ocurridos.</li><li>• Levantamiento geológico y geomorfológico de detalle (escala 1:5.000 o 1:1.000), donde se identifiquen las zonas de generación de los diferentes tipos de procesos. Para ello, se deberá distinguir en detalle los afloramientos de roca y los depósitos no consolidados.</li><li>• Análisis geotécnico, destinado a identificar las condiciones litológicas que inciden en la generación de estos procesos.</li><li>• Estudio de los factores condicionantes (litología, condiciones geotécnicas, pendiente, geomorfología, vegetación, etc.) y desencadenantes (principalmente precipitaciones y sismos) que inciden en la generación de remociones en masa en cada lugar.</li><li>• Estudio de las condiciones de vulnerabilidad, que inciden en la generación del riesgo.</li><li>• Diseño de medidas de mitigación a nivel conceptual.</li></ul>

- Elaboración de planes para la mitigación y/o gestión del riesgo.

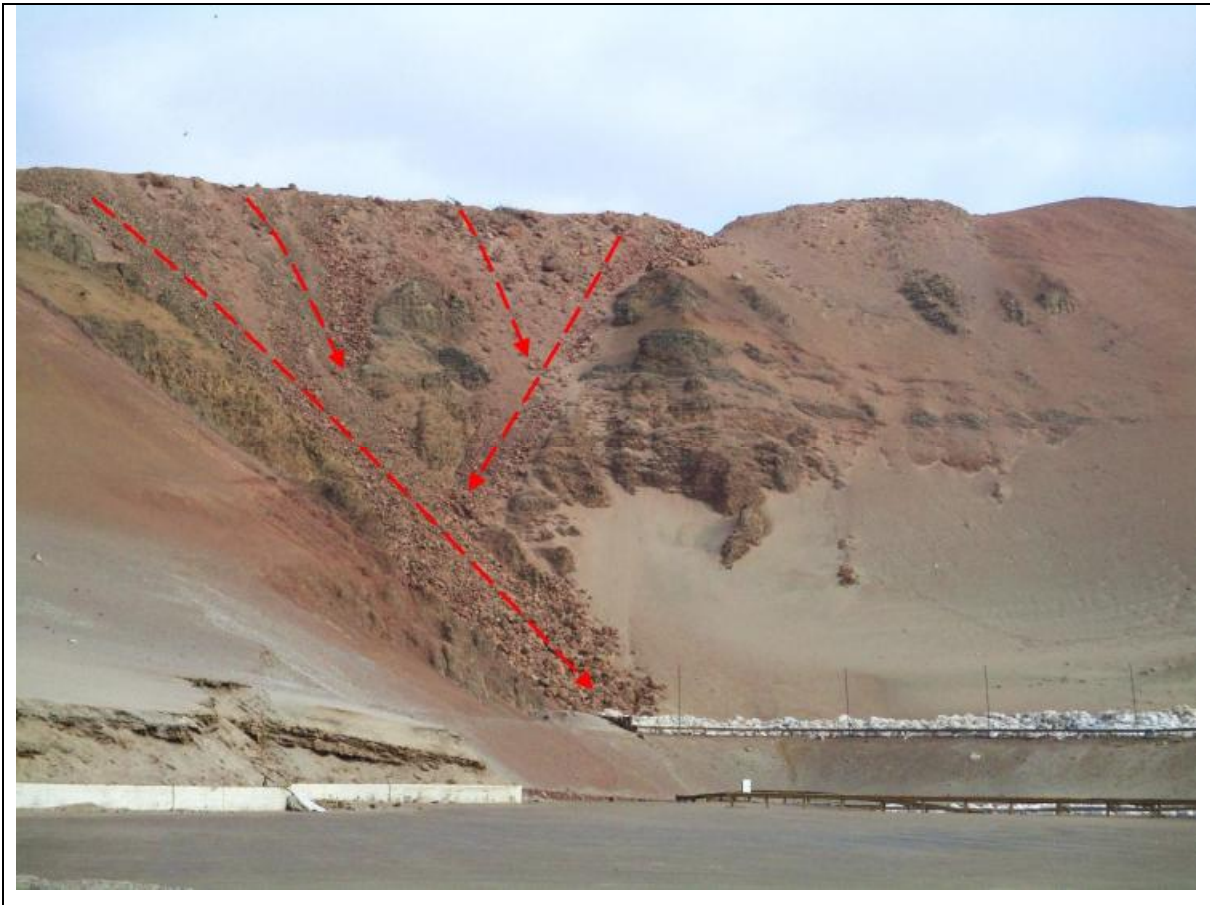
<b>Fotografías</b>

<b>Comuna</b>	Arica
<b>Ubicación</b>	Borde costero al sur de Arica, en la Costanera Av. Comandante San Martín.
<b>Descripción</b> Ladera rocosa con intervención antrópica (bloques depositados en ladera) sobre zona industrial con alta susceptibilidad a caídas y deslizamientos. La zona potencialmente afectada cuenta con mucho tránsito de personas.	
<b>Documentación complementaria</b> <ul style="list-style-type: none"><li>• Minuta informe de visita al Morro de Arica del geólogo del SERNAGEOMIN Patricio Villarroel Aguirre (2001).</li><li>• Efectos geológicos de los sismos del 1 y 2 de abril de 2014: Evaluación preliminar de la ruta costera entre el Morro de Arica y sector Corazones: Peligro de Remoción en Masa (INF-ARICA-04). Ortiz y Velásquez (2014).</li></ul>	
<b>Trabajos requeridos</b> Se propone un estudio que cuente con las siguientes actividades: <ul style="list-style-type: none"><li>• Levantamiento de topografía de detalle (escala 1:5.000 o 1:1.000.) e imágenes aéreas.</li><li>• Elaboración de catastro de detalle de las caídas y deslizamientos en el área (escala 1:5.000), donde se reconozcan la mayor cantidad de procesos ocurridos.</li><li>• Levantamiento geológico de detalle (escala 1:5.000 o 1:1.000.), donde se identifiquen las zonas de generación de los diferentes tipos de procesos. Para ello, se deberá distinguir en detalle los afloramientos de roca y los depósitos no consolidados.</li><li>• Análisis geotécnico, destinado a identificar las condiciones litológicas que inciden en la generación del proceso.</li><li>• Estudio de los factores condicionantes (litología, condiciones geotécnicas, pendiente, geomorfología, etc.) y desencadenantes (principalmente precipitaciones y sismos) que inciden en la generación de remociones en masa en cada lugar.</li><li>• Estudio de las condiciones de vulnerabilidad, que inciden en la generación del riesgo.</li><li>• Diseño, a nivel conceptual de medidas de mitigación.</li><li>• Elaboración de un plan de emergencia para el sector.</li></ul>

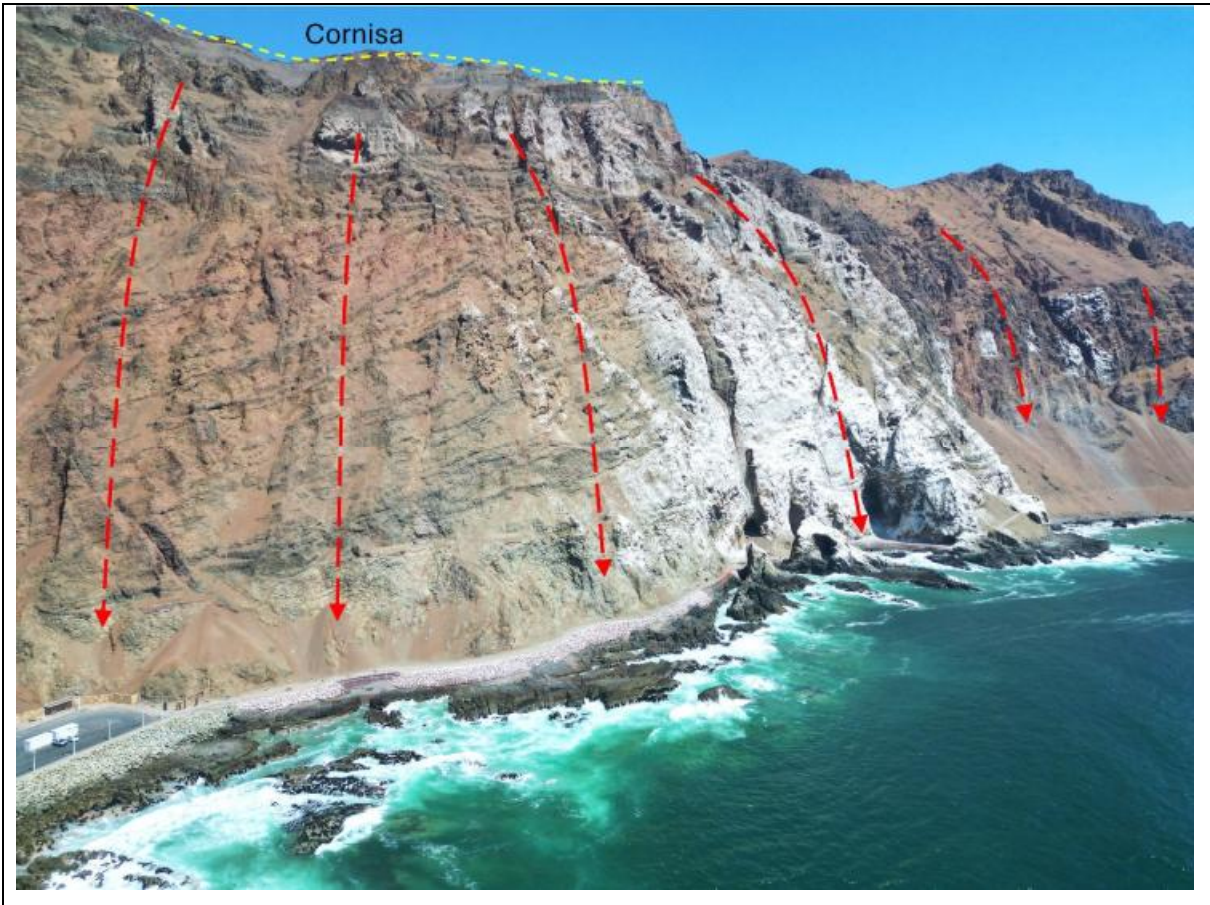
<b>Fotografías</b>

<b>Comuna</b>	Arica
<b>Ubicación</b>	Cuevas de Anzota
<b>Descripción</b> <p>Zona de caída, con registros de daños a personas. Se reconocen evidencias de inestabilidad en gran parte del complejo turístico.</p> <p>La zona es uno de los principales atractivos turísticos de la ciudad de Arica, con gran cantidad de visitas.</p>	
<b>Documentación complementaria</b> <ul style="list-style-type: none"><li>• Efectos geológicos de los sismos del 1 y 2 de abril de 2014: Evaluación preliminar de la ruta costera entre el Morro de Arica y sector Corazones: Peligro de Remoción en Masa (INF-ARICA-04). Ortiz y Velásquez (2014).</li><li>• Visita técnica por caída de rocas en Cuevas de Anzota, Comuna de Arica, Región de Arica y Parinacota. Jara (2022). SERNAGEOMIN.</li></ul>	
<b>Trabajos requeridos</b> <p>El plan de acción para esta zona se debe orientar a mitigar el riesgo y contar con un plan de emergencia. Para ello, se propone un estudio que cuente con las siguientes actividades:</p> <ul style="list-style-type: none"><li>• Levantamiento de topografía de detalle (escala 1:500 o 1:1.000.) e imágenes aéreas.</li><li>• Elaboración de catastro de detalle de las caídas y deslizamientos en el área (escala 1:5.000), donde se reconozcan la mayor cantidad de procesos ocurridos.</li><li>• Levantamiento geológico de detalle (escala 1:5.000 o 1:1.000.), donde se identifiquen las zonas de generación de los diferentes tipos de procesos. Para ello, se deberá distinguir en detalle los afloramientos de roca y los depósitos no consolidados.</li><li>• Análisis geotécnico, destinado a identificar las condiciones litológicas que inciden en la generación del proceso.</li><li>• Estudio de los factores condicionantes (litología, condiciones geotécnicas, pendiente, geomorfología, etc.) y desencadenantes (principalmente precipitaciones y sismos) que inciden en la generación de remociones en masa en cada lugar.</li><li>• Estudio de las condiciones de vulnerabilidad, que inciden en la generación del riesgo.</li><li>• Diseño y elaboración de medidas para la mitigación y gestión del riesgo.</li></ul>

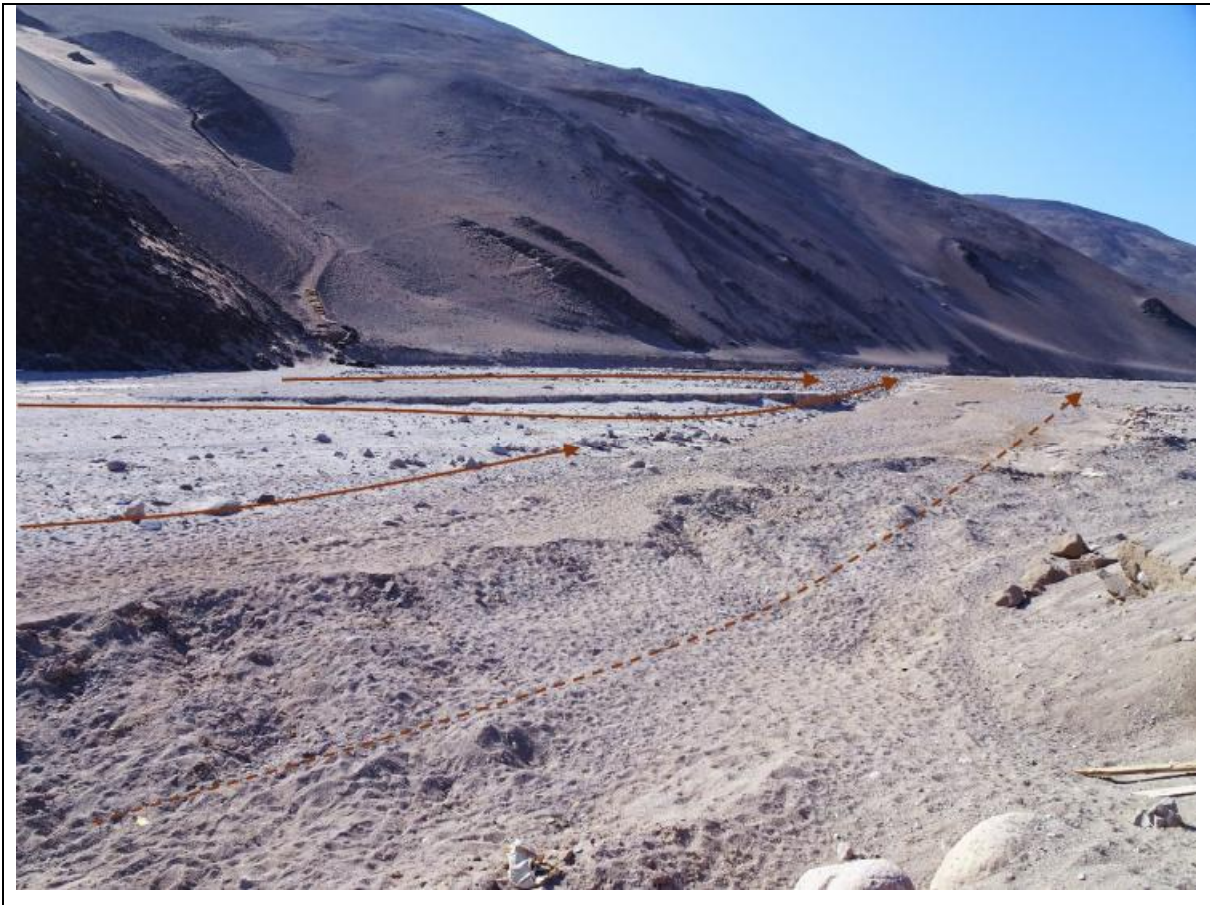
<b>Comuna</b>	Arica
<b>Ubicación</b>	Quebrada de Acha (Ruta A-301)
<b>Descripción</b>	
<p>La quebrada cuenta con abundante evidencia de flujos que han bajado por ella, algunos de ellos de un caudal considerable.</p> <p>También se registran eventos de caídas de roca desde la ladera sur.</p> <p>Debido a los flujos la ruta A-301 ha sido cortada y la población Coraceros ha sido afectada. Adicionalmente, se han instalado varias tomas a lo largo de la quebrada, que podrían ser afectadas por futuros eventos de remociones en masa, tanto flujos como caídas y deslizamientos en las zonas adyacentes a la ladera norte.</p>	
<b>Documentación complementaria</b>	
<ul style="list-style-type: none"><li>• Efectos geológicos del evento hidrometeorológico que afectó a la Región de Arica y Parinacota desde el 26 de enero hasta el 11 de febrero de 2019. Falcon et al. (2019). SERNAGEOMIN. INF-2019-Arica y Parinacota-02.</li></ul>

<b>Fotografías: Depósito aluvial en quebrada Acha</b>

<b>Trabajos requeridos</b>	
<p>Los trabajos necesarios deben apuntar a un uso del territorio que no ponga en peligro la integridad física de las personas o sus bienes. En este sentido, las actividades necesarias en el área son:</p> <ul style="list-style-type: none"><li>• Levantamiento de topografía de detalle e imágenes aéreas (escala 1:5.000 o 1:1.000).</li><li>• Elaboración de catastro de detalle de flujos, caídas y deslizamientos en el área (escala 1:5.000), donde se reconozcan la mayor cantidad de procesos ocurridos.</li><li>• Levantamiento geológico y geomorfológico de detalle (escala 1:5.000 o 1:1.000.), donde se identifiquen las zonas de generación de los diferentes tipos de procesos, así como las zonas de alcance de cada uno de ellos.</li><li>• Análisis de los factores condicionantes (litología, condiciones geotécnicas, pendiente, geomorfología, vegetación, etc.) y desencadenantes (principalmente precipitaciones y sismos) que inciden en la generación de remociones en masa en el lugar.</li><li>• Estudio de las condiciones de vulnerabilidad, que inciden en la generación del riesgo.</li><li>• Diseño, a nivel conceptual, de medidas de mitigación para las amenazas reconocidas.</li><li>• Elaboración de planes para la gestión del riesgo.</li></ul>

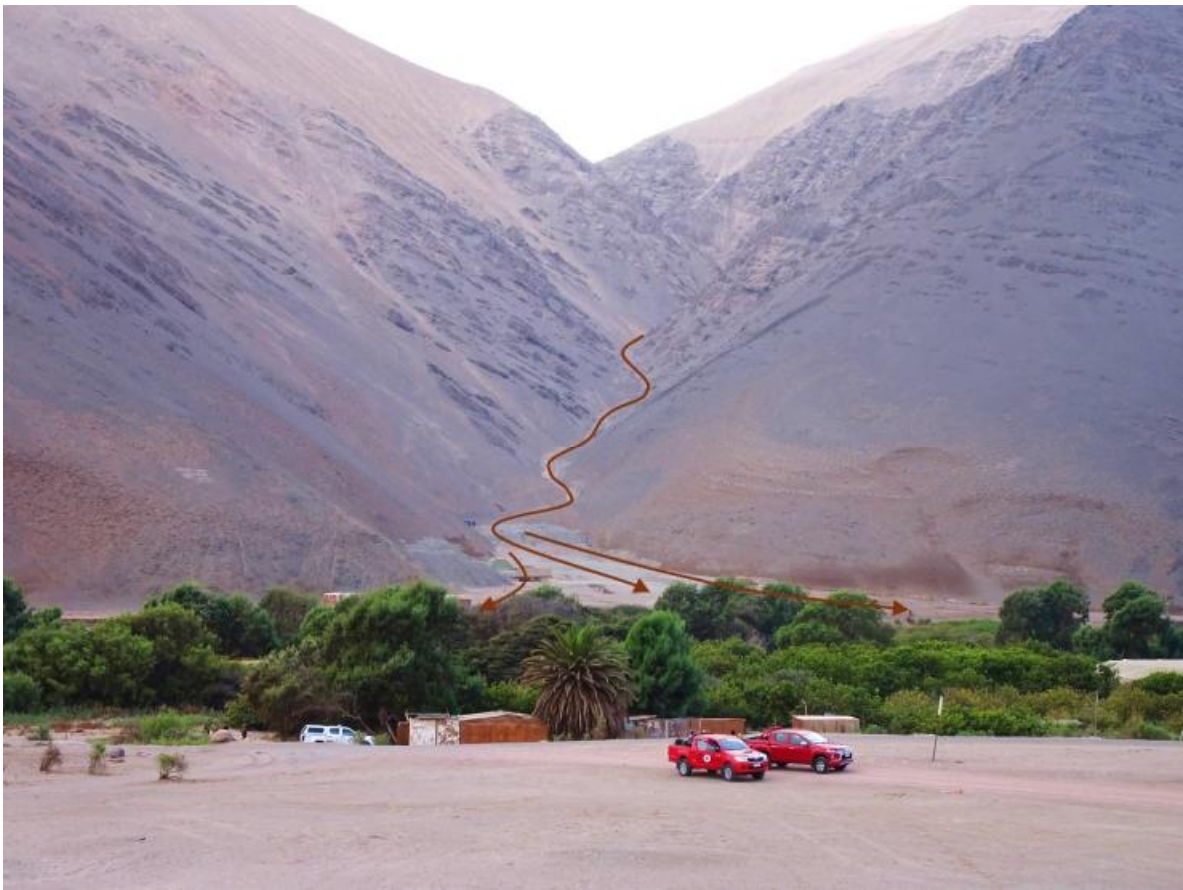
<b>Comuna</b>	Arica
<b>Ubicación</b>	Caleta Vitor (Ruta A-302 y A-304).
<b>Descripción</b> Flujos que nacen en la precordillera o en la cordillera han afectado a la quebrada Vitor. Como consecuencia de estos flujos el acceso al sector ha sido temporalmente interrumpido. También la zona se ve afectada por caída de rocas, deslizamientos y flujos locales, cuyos depósitos afectan la zona del valle y la ruta de acceso.	
<b>Documentación complementaria</b> <ul style="list-style-type: none"><li>• Efectos geológicos del evento hidrometeorológico que afectó a la Región de Arica y Parinacota desde el 26 de enero hasta el 11 de febrero de 2019. Falcon et al. (2019). SERNAGEOMIN. INF-2019-Arica y Parinacota-02.</li></ul>	
<b>Trabajos requeridos</b> Los trabajos deben orientarse a mitigar la amenaza. En este sentido, se propone realizar las siguientes actividades: <ul style="list-style-type: none"><li>• Levantamiento de topografía de detalle e imágenes aéreas.</li><li>• Elaboración de catastro de detalle de flujos en el área (escala 1:5.000 o 1:1.000.), donde se reconozcan la mayor cantidad de procesos ocurridos.</li><li>• Levantamiento geológico y geomorfológico de detalle (escala 1:5.000 o 1:1.000.), donde se identifiquen las zonas de generación de los diferentes tipos de procesos, así como las zonas de alcance de cada uno de ellos.</li><li>• Análisis de los factores condicionantes (litología, condiciones geotécnicas, pendiente, geomorfología, vegetación, etc.) y desencadenantes (principalmente precipitaciones y sismos) que inciden en la generación de remociones en masa en el lugar.</li><li>• Estudio de las condiciones de vulnerabilidad, que inciden en la generación del riesgo.</li><li>• Diseño, a nivel conceptual, de medidas de mitigación para las amenazas reconocidas.</li><li>• Elaboración de planes para la gestión del riesgo.</li></ul>

<b>Fotografías: Abanico aluvial en valle de la Quebrada Vitor.</b>

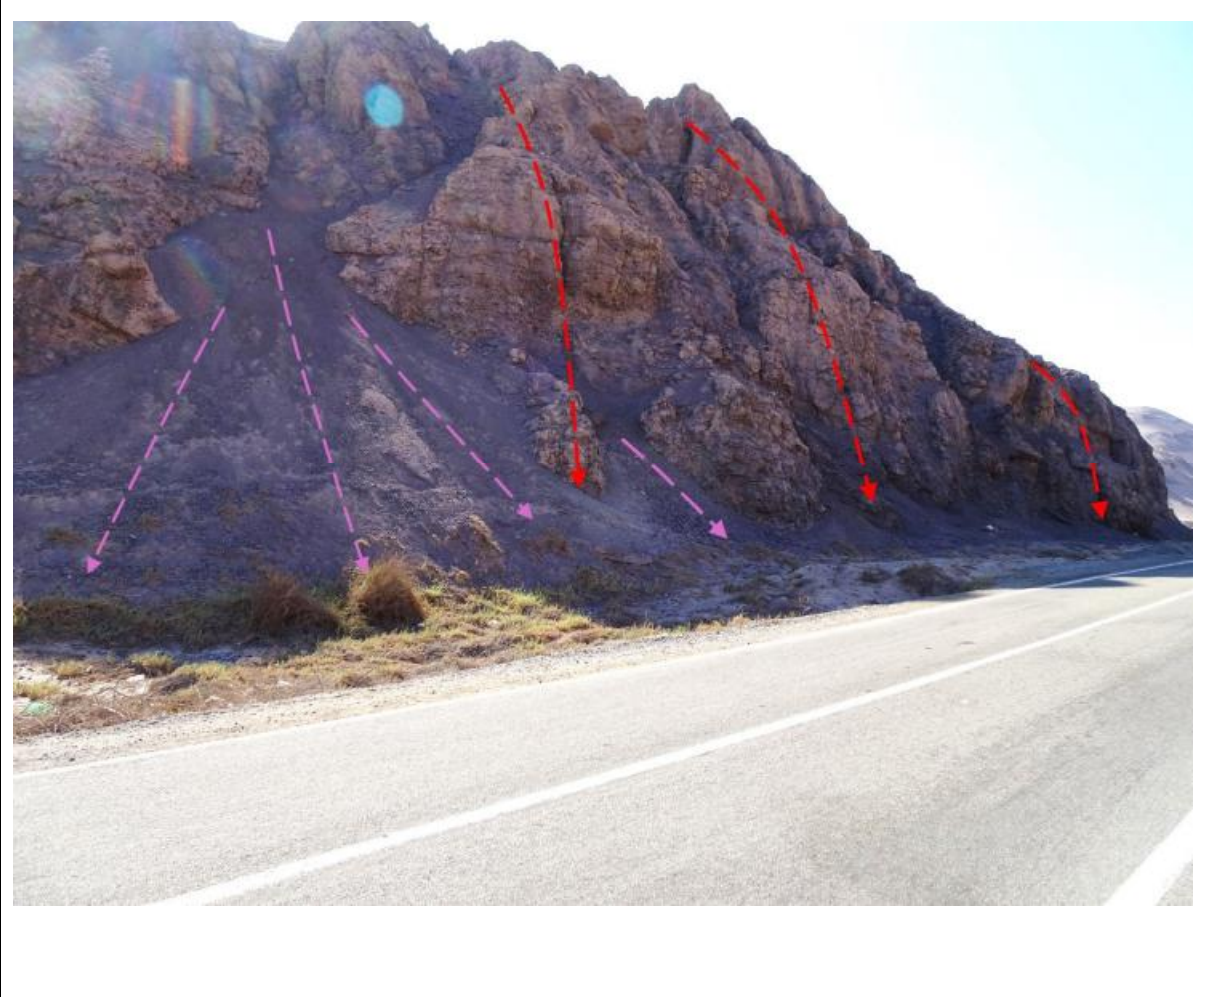
<b>Comuna</b>	Arica
<b>Ubicación</b>	Ruta 5 (cruce de quebrada Vitor).
<b>Descripción</b>	
<p>Ruta principal de conexión del país que atraviesa laderas inclinadas y alturas de cientos de metros bordeando quebrada Vitor, con evidencias de deslizamientos y caídas en algunos tramos, poniendo en riesgo la conexión y tránsito por la vía. Además, la quebrada ha presentado flujos.</p> <p>Un factor que aumenta fuertemente la vulnerabilidad es que no existen rutas con un estándar suficiente que pueda considerarse como una vía alternativa en caso de fallo de la ruta 5. Por lo tanto, un corte de esta vía podría generar la falta de conectividad de la mayor parte de la región respecto del resto del país.</p>	
<b>Documentación complementaria</b>	
<ul style="list-style-type: none"><li>• Efectos geológicos del evento hidrometeorológico que afectó a la Región de Arica y Parinacota desde el 26 de enero hasta el 11 de febrero de 2019. Falcon et al. (2019). SERNAGEOMIN. INF-2019-Arica y Parinacota-02.</li></ul>

<b>Fotografías: Caída de rocas en la ruta 5 en el paso por Quebrada Vitor</b>

<b>Trabajos requeridos</b>	
<p>Los trabajos deben orientarse a mitigar la amenaza. En este sentido, se propone realizar las siguientes actividades:</p> <ul style="list-style-type: none"><li>• Levantamiento de topografía de detalle e imágenes aéreas.</li><li>• Elaboración de catastro de detalle de flujos, deslizamientos y caídas en el área (escala 1:5.000), donde se reconozcan la mayor cantidad de procesos ocurridos.</li><li>• Levantamiento geológico y geomorfológico de detalle (escala 1:5.000 o 1:1.000.), donde se identifiquen las zonas de generación de los diferentes tipos de procesos, así como las zonas de alcance de cada uno de ellos.</li><li>• Análisis de los factores condicionantes (litología, condiciones geotécnicas, pendiente, geomorfología, vegetación, etc.) y desencadenantes (principalmente precipitaciones y sismos) que inciden en la generación de remociones en masa en el lugar.</li><li>• Estudio de las condiciones de vulnerabilidad, que inciden en la generación del riesgo.</li><li>• Diseño, a nivel conceptual, de medidas de mitigación para las amenazas reconocidas.</li><li>• Elaboración de planes para la gestión del riesgo.</li></ul>

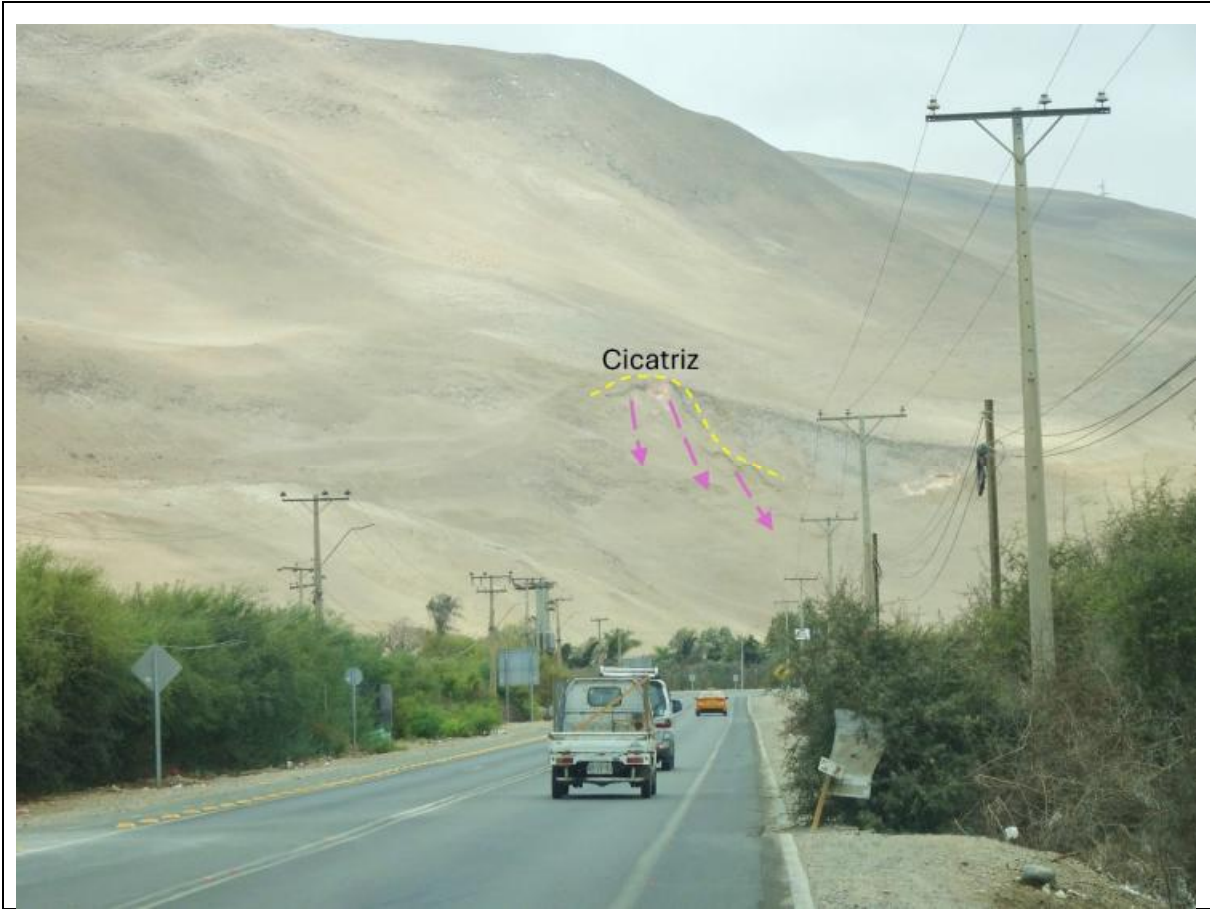
<b>Comuna</b>	Arica
<b>Ubicación</b>	San José - Valle de Azapa
<b>Descripción</b>	
<p>El valle posee zonas de flujos, caídas y deslizamientos. Si bien para caídas y deslizamientos existen pocos tramos donde la ruta se ve directamente afectada, si se pueden generar daños a la infraestructura aledaña a las laderas o zonas de cultivos.</p> <p>Es el acceso estratégico para toda la zona del Valle de Azapa, que tiene un gran aumento de población en los últimos años.</p>	
<b>Trabajos requeridos</b>	
<p>En la quebrada, se necesita contar con información que ayude a planificar la ocupación del territorio de forma segura. En este sentido, se debe apuntar a estudios que permitan identificar y mitigar las amenazas. Se propone realizar las siguientes actividades:</p> <ul style="list-style-type: none"><li>• Levantamiento de topografía de detalle e imágenes aéreas.</li><li>• Elaboración de catastro de detalle de flujos, caídas y deslizamientos en el área (escala 1:5.000), donde se reconozcan la mayor cantidad de procesos ocurridos.</li><li>• Levantamiento geológico y geomorfológico de detalle (escala 1:5.000 o 1:1.000), donde se identifiquen las zonas de generación de los diferentes tipos de procesos, así como las zonas de alcance de cada uno de ellos.</li><li>• Análisis de los factores condicionantes (litología, condiciones geotécnicas, pendiente, geomorfología, vegetación, etc.) y desencadenantes (principalmente precipitaciones y sismos) que inciden en la generación de remociones en masa en el lugar.</li><li>• Estudio de las condiciones de vulnerabilidad, que inciden en la generación del riesgo.</li><li>• Diseño, a nivel conceptual, de medidas de mitigación para las amenazas reconocidas.</li><li>• Elaboración de planes para la gestión del riesgo.</li></ul>

<b>Fotografías: Deslizamientos superficiales en el Valle de Azapa</b>

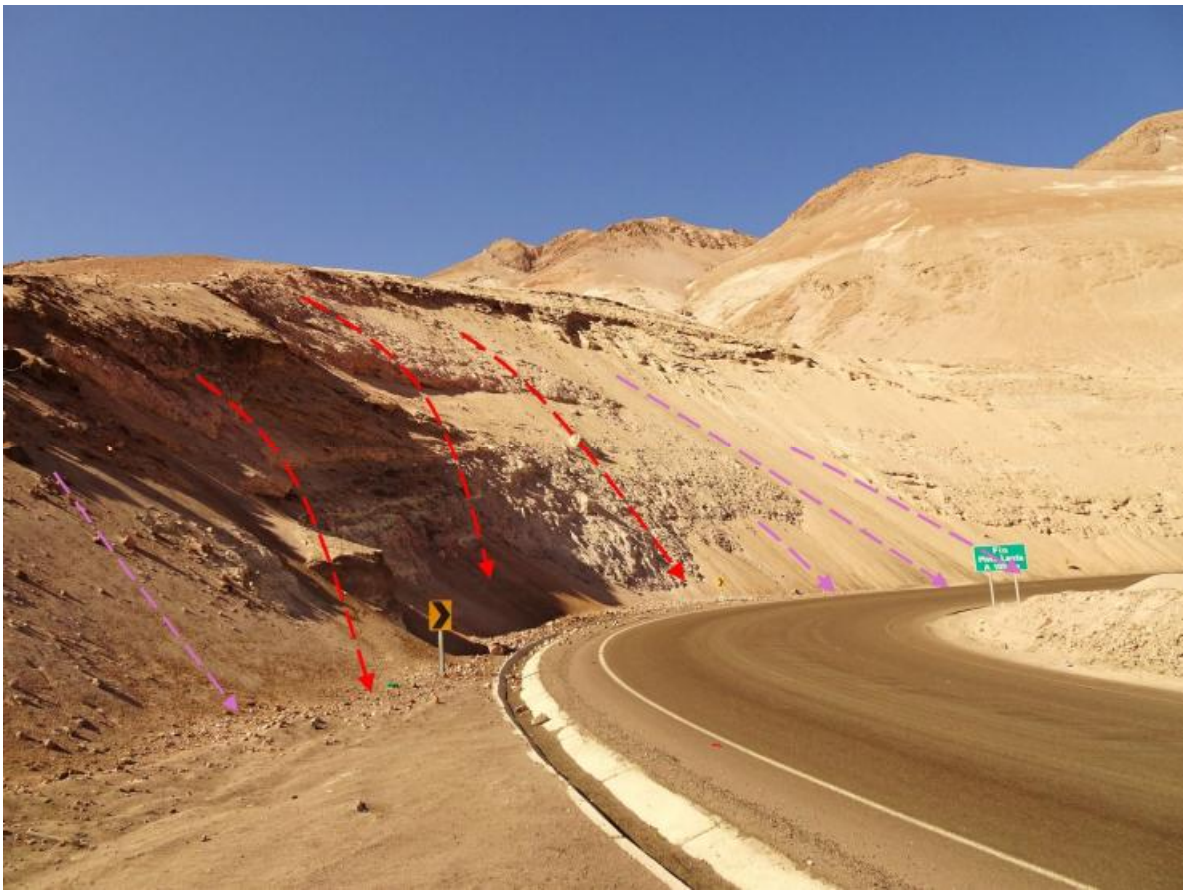
<b>Comuna</b>	Arica
<b>Ubicación</b>	Ruta 11-CH
<b>Descripción</b> <p>Ruta que recorre el valle del Lluta, con tramos críticos asociados a caídas, deslizamientos y flujos, que pueden ocasionar una interrupción parcial o total de la conectividad. Dos ejemplos de zonas críticas se encuentran en estación Rosario y cuesta El Tambo.</p> <p>Esta ruta es la principal conexión entre Arica y el altiplano, así como una de las principales rutas de conexión entre Chile y Bolivia.</p>	
<b>Documentación complementaria</b> <ul style="list-style-type: none"><li>• Efectos geológicos del evento hidrometeorológico que afectó a la Región de Arica y Parinacota desde el 26 de enero hasta el 11 de febrero de 2019. Falcon et al. (2019). SERNAGEOMIN. INF-2019-Arica y Parinacota-02.</li></ul>	
<b>Trabajos requeridos</b> <p>Se necesita contar con información útil para el diseño de una mitigación adecuada de las amenazas que existen a lo largo de la ruta. Se propone realizar las siguientes actividades:</p> <ul style="list-style-type: none"><li>• Elaboración de catastro de detalle de flujos, caídas y deslizamientos en el área (escala 1:5.000), donde se reconozcan la mayor cantidad de procesos ocurridos.</li><li>• Levantamiento de topografía de detalle (escala 1:5.000 o 1:1.000) e imágenes aéreas en las áreas que se reconozcan como críticas a partir del catastro.</li><li>• Levantamiento geológico y geomorfológico de detalle (escala 1:5.000 o 1:1.000) en las zonas identificadas como críticas, donde se identifiquen las zonas de generación de los diferentes tipos de procesos, así como las zonas de alcance de cada uno de ellos.</li><li>• Análisis de los factores condicionantes (litología, condiciones geotécnicas, pendiente, geomorfología, vegetación, etc.) y desencadenantes (principalmente precipitaciones y sismos) que inciden en la generación de remociones en masa en el lugar.</li><li>• Estudio de las condiciones de vulnerabilidad, que inciden en la generación del riesgo.</li><li>• Diseño, a nivel conceptual, de medidas de mitigación para las amenazas reconocidas.</li><li>• Elaboración de planes para la gestión del riesgo.</li></ul>

<b>Fotografías: Caída de rocas en ruta 11-CH saliendo del valle de Lluta</b>
