# ANÁLISIS PELIGRO DE REMOCIÓN EN MASA, REGIÓN DE ARICA Y PARINACOTA

SERVICIO NACIONAL DE GEOLOGÍA Y MINERÍA  
GOBIERNO REGIONAL DE ARICA Y PARINACOTA

INFORME FINAL

ANEXO H - Fichas de las zonas críticas

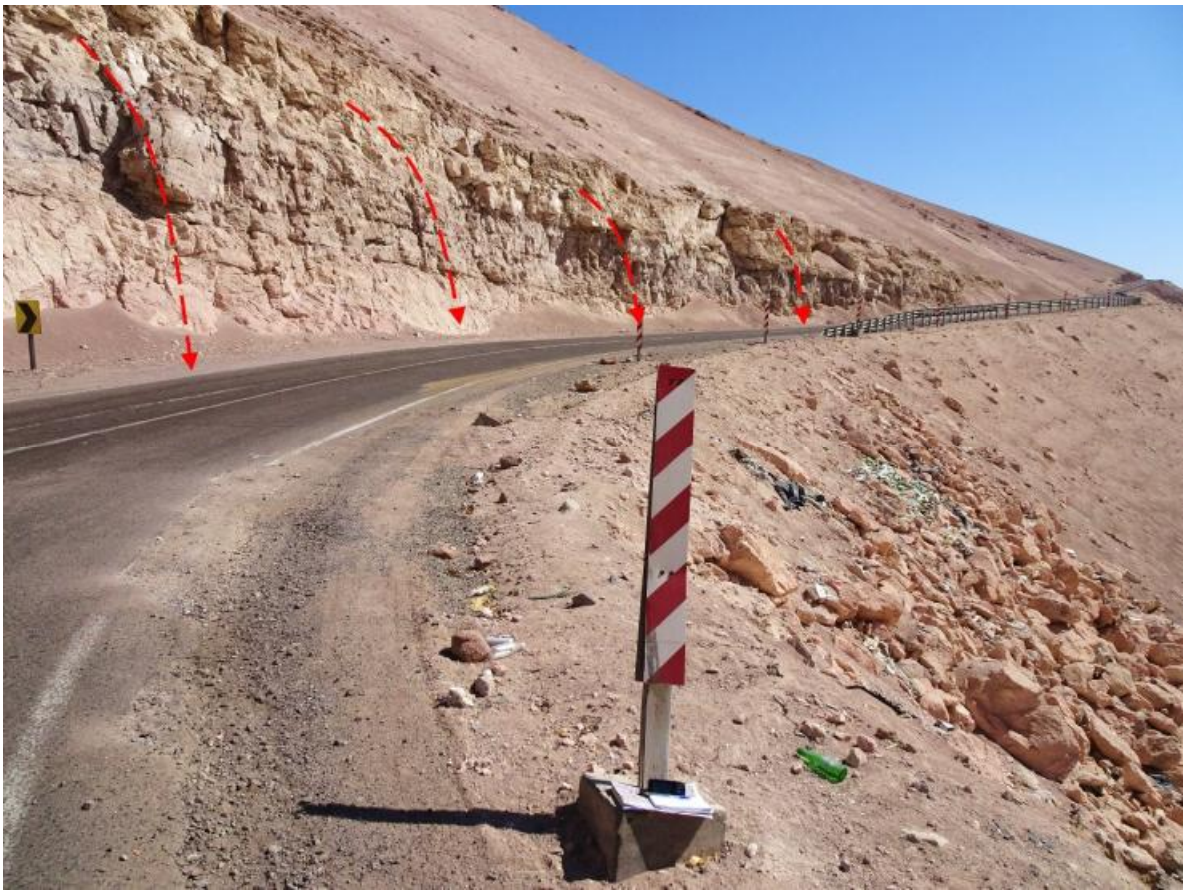
<b>Comuna</b>	Arica
<b>Ubicación</b>	Ruta A-143 (quebrada Lluta).
<b>Descripción</b> Ruta acceso a Poconchile puede ser afectado por caída de rocas, deslizamientos y, eventualmente, por flujos que afecten la operatividad de la ruta.	
<b>Documentación complementaria</b> <ul style="list-style-type: none"><li>• Efectos geológicos del evento hidrometeorológico que afectó a la Región de Arica y Parinacota desde el 26 de enero hasta el 11 de febrero de 2019. Falcon et al. (2019). SERNAGEOMIN. INF-2019-Arica y Parinacota-02.</li></ul>	
<b>Trabajos requeridos</b> Se necesita contar con información útil para el diseño de una mitigación adecuada de las amenazas que existen a lo largo de la ruta. Se propone realizar las siguientes actividades: <ul style="list-style-type: none"><li>• Elaboración de catastro de detalle de flujos, caídas y deslizamientos en el área (escala 1:5.000), donde se reconozcan la mayor cantidad de procesos ocurridos.</li><li>• Levantamiento de topografía de detalle (escala 1:5.000 o 1:1.000) e imágenes aéreas en las áreas que se reconozcan como críticas a partir del catastro.</li><li>• Levantamiento geológico y geomorfológico de detalle (escala 1:5.000 o 1:1.000) en las zonas identificadas como críticas, donde se identifiquen las zonas de generación de los diferentes tipos de procesos, así como las zonas de alcance de cada uno de ellos.</li><li>• Análisis de los factores condicionantes (litología, condiciones geotécnicas, pendiente, geomorfología, vegetación, etc.) y desencadenantes (principalmente precipitaciones y sismos) que inciden en la generación de remociones en masa en el lugar.</li><li>• Estudio de las condiciones de vulnerabilidad, que inciden en la generación del riesgo.</li><li>• Diseño, a nivel conceptual, de medidas de mitigación para las amenazas reconocidas.</li></ul> Elaboración de planes para la gestión del riesgo.

<b>Fotografías: caída de rocas en ruta A-143 llegando a Poconchile</b>

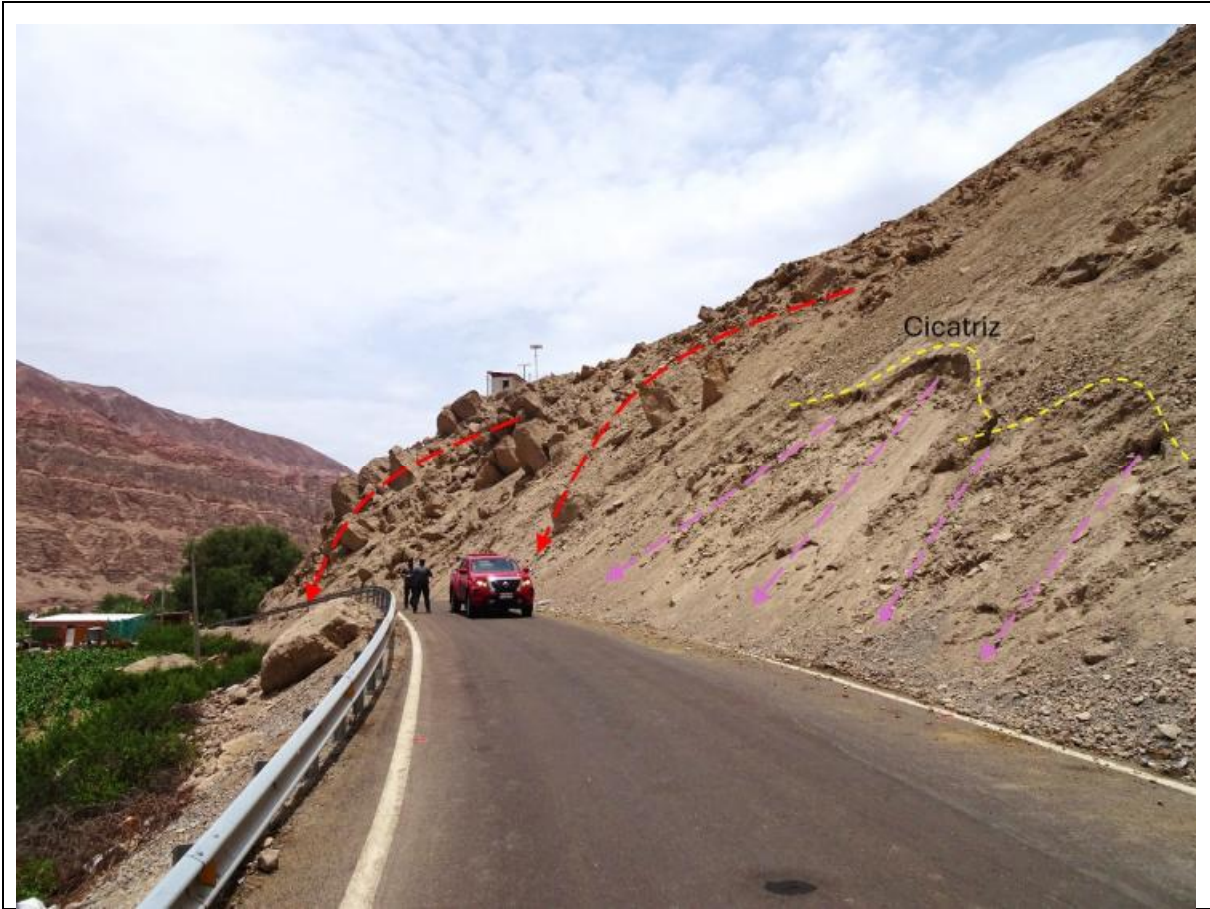
<b>Comuna</b>	Arica
<b>Ubicación</b>	Rutas A-215 (quebrada Lluta, acceso al embalse Chironta).
<b>Descripción</b> Acceso único al embalse Chironta por una ruta atravesada por varias quebradas. En un evento de precipitaciones, que el embalse requiera atención especial, la ruta podría quedar cortada por los flujos. Esta ruta también necesita que se tomen medidas para las caídas.	
<b>Documentación complementaria</b>	
<b>Trabajos requeridos</b> Los trabajos en estos sectores deben orientarse a diseñar medidas de mitigación que impidan la interrupción de la conectividad en la ruta, debido a las precipitaciones. Por lo tanto, estos debieran considerar las siguientes actividades: <ul style="list-style-type: none"><li>• Identificación de las quebradas que atraviesan la ruta y definición de las áreas que requieren levantamiento topográfico de detalle.</li><li>• Levantamiento de topografía de detalle e imágenes aéreas a escala 1:1.000 de la zona de cruce de las quebradas con la ruta.</li><li>• Construcción de catastro de flujos que han afectado a las quebradas, que incorporen información relativa a las zonas donde se han provocado daños.</li><li>• Construcción de mapa geomorfológico a escala 1:50.000 de las cuencas aportantes a las quebradas que pueden cortar los caminos y a escala 1:1.000 del área de cruce de la ruta y su entorno.</li><li>• Análisis de los factores condicionantes y desencadenantes.</li><li>• Análisis de los cruces de quebrada mediante modelos numéricos de flujo en 2 dimensiones.</li><li>• Diseño de medidas que mitiguen la amenaza, para impedir la interrupción de la conectividad.</li></ul>

<b>Fotografías: Caídas y deslizamientos en ruta A-215 llegando al embalse Chironta.</b>

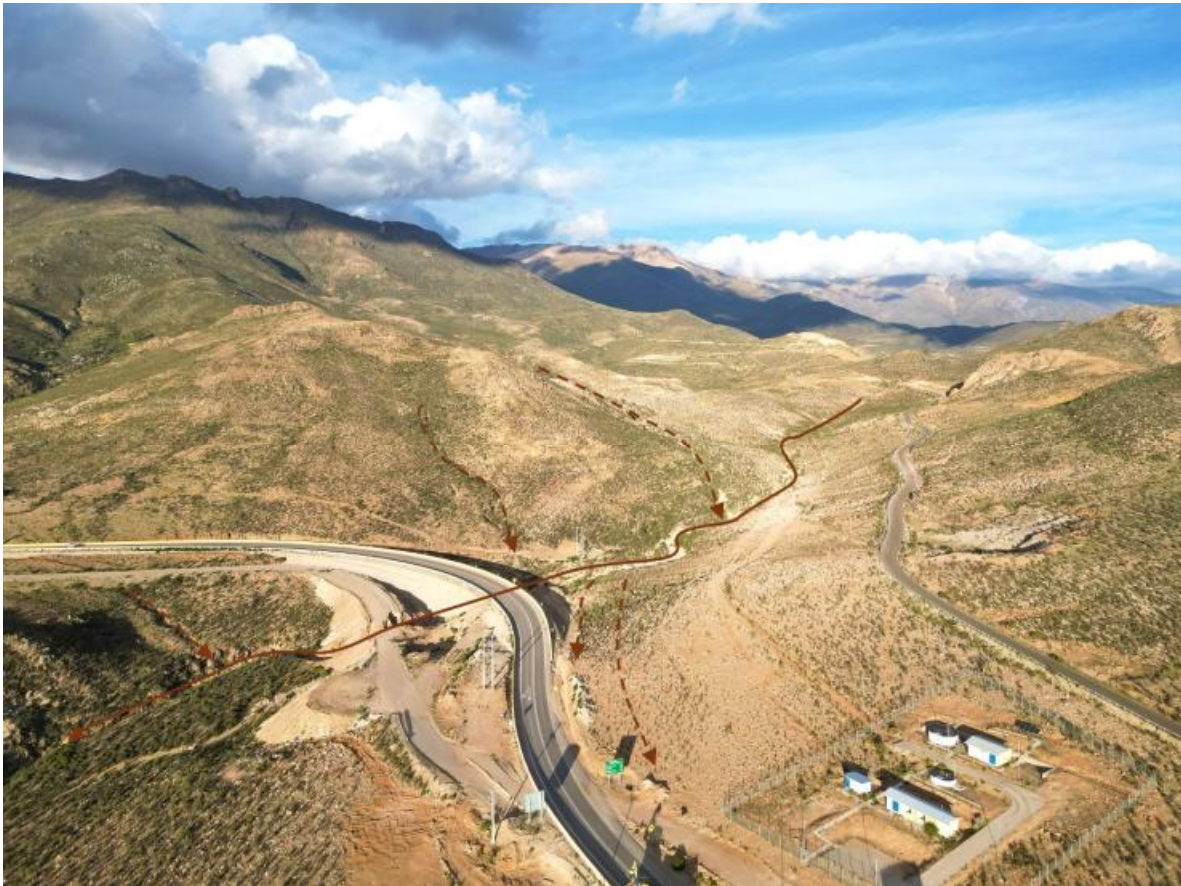
**Fotografías: Flujos que atraviesan ruta 11-CH cercano al acceso a Zapahuira**

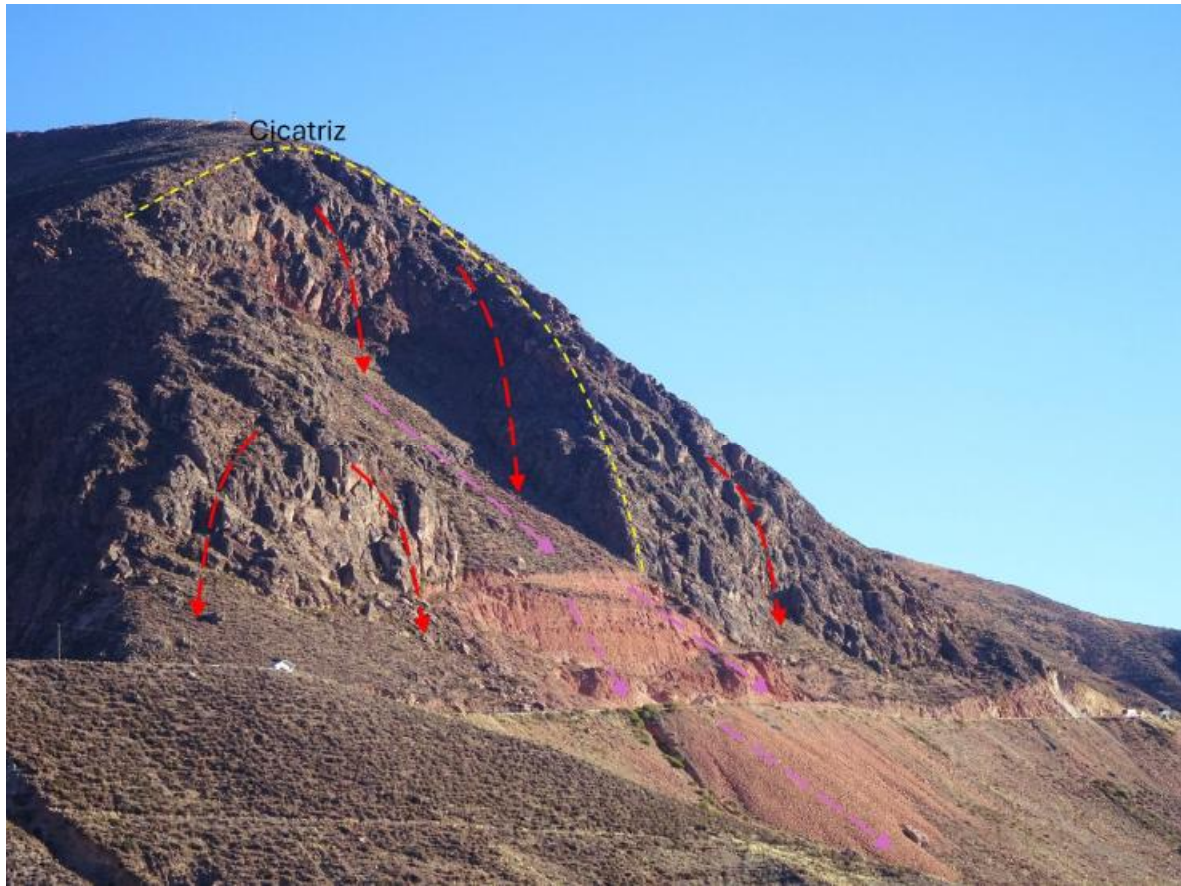
**Caídas y deslizamientos en ruta 11-CH cercano al ingreso a Putre**

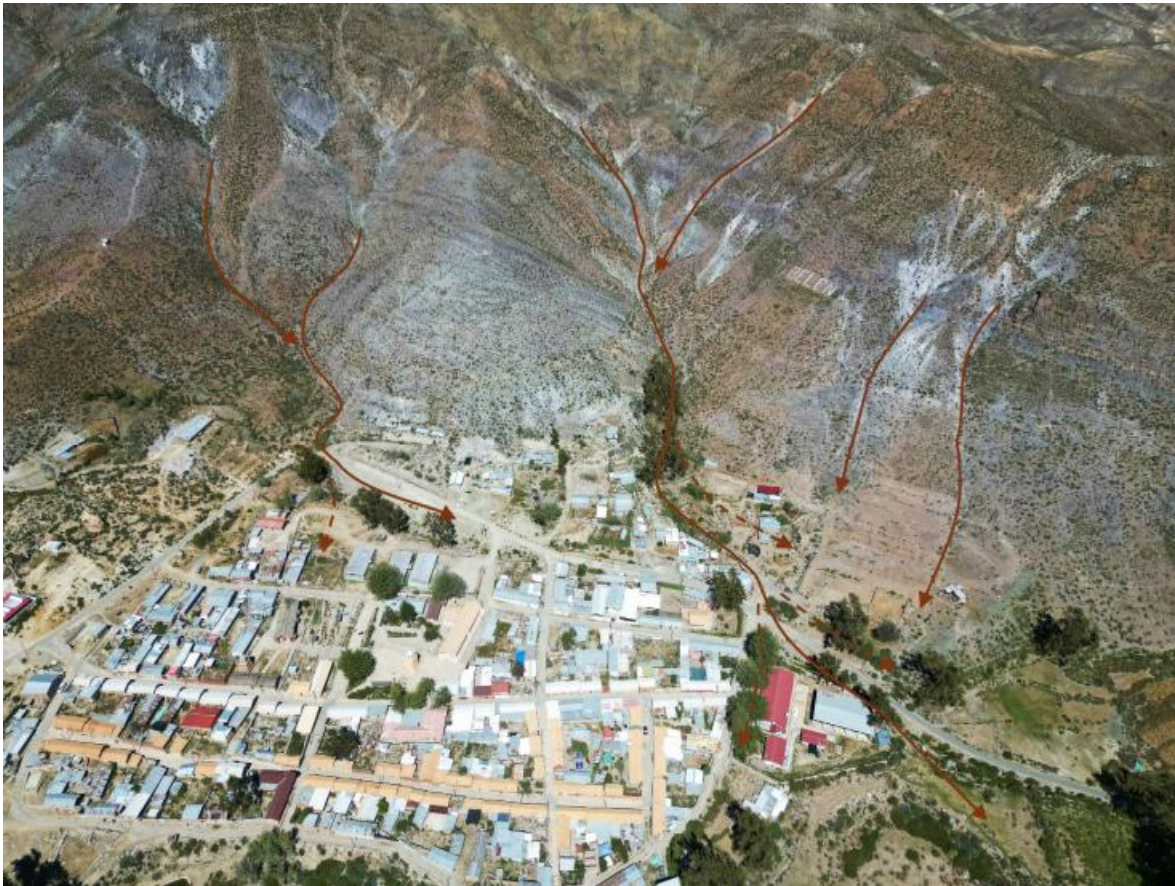
Fotografías: Flujos que llegan directamente a la localidad de Belén

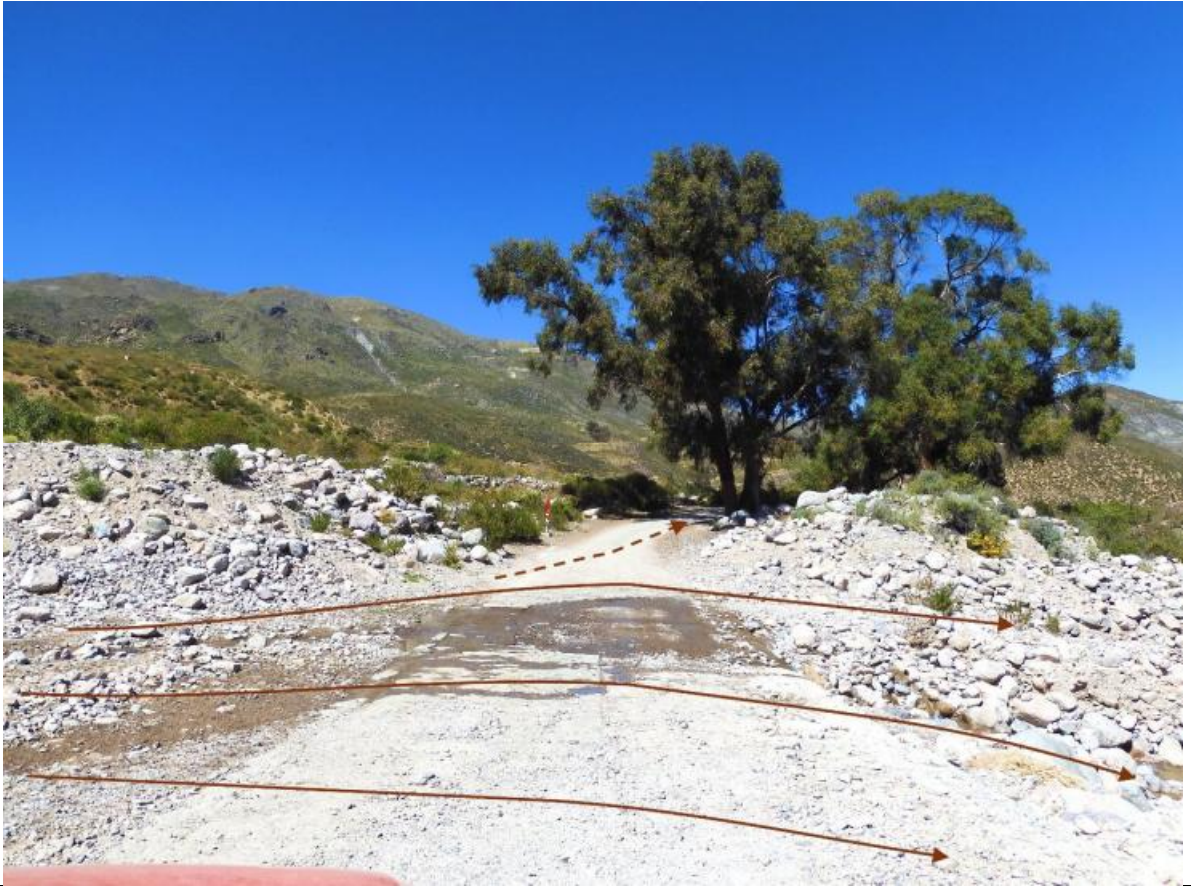
**Depósitos fluvioaluviales que atraviesan la ruta A-31**

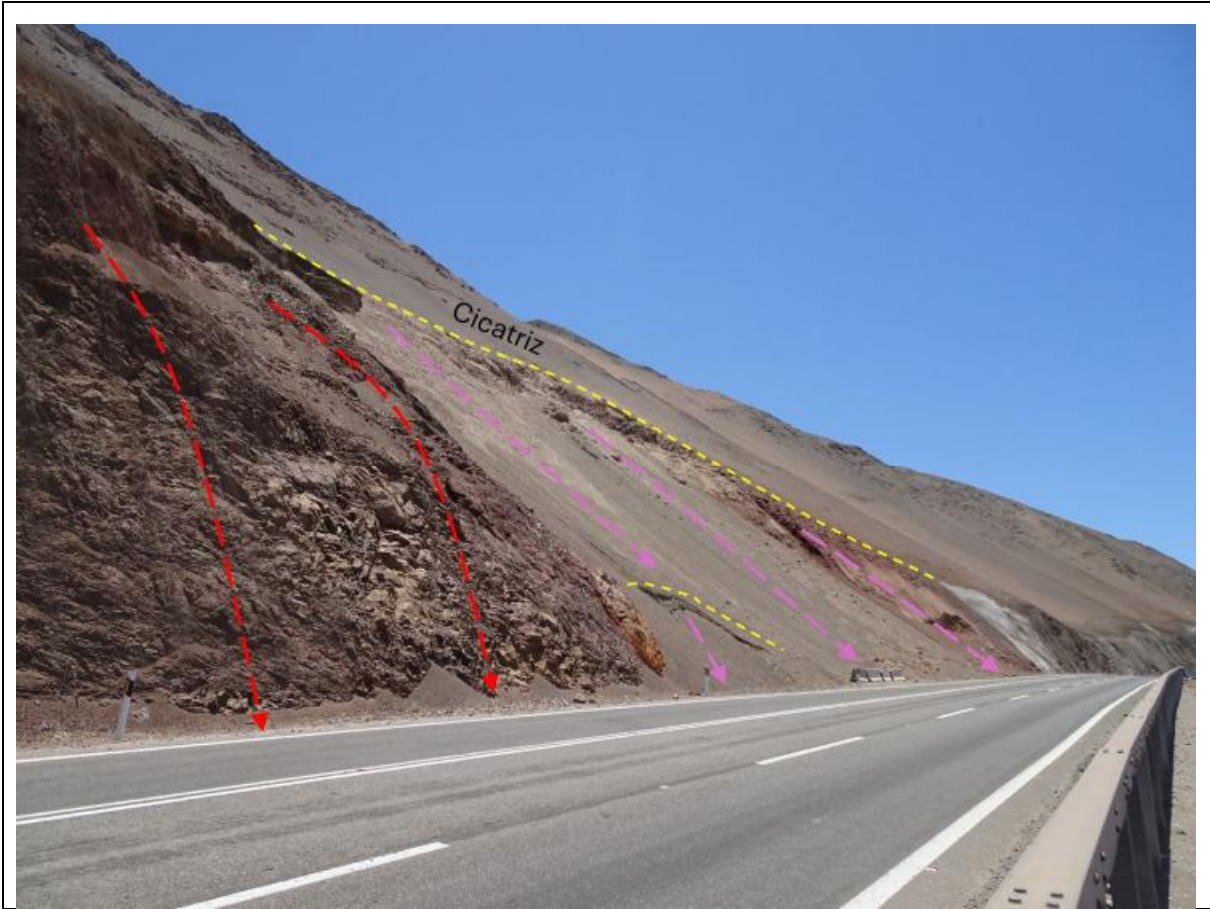
<b>Comuna</b>	Camarones
<b>Ubicación</b>	Ruta 5 (cuesta Chinchorro)
<b>Descripción</b> <p>La ruta 5, acceso desde Cuya (región de Tarapacá) atraviesa tramos críticos en términos de remociones en masa, especialmente en la cuesta Chinchorro (ex Camarones), principalmente sensibles a caídas y deslizamientos (ej. Evento año 2023).</p> <p>Un factor que aumenta fuertemente la vulnerabilidad es que no existen rutas con un estándar suficiente que pueda considerarse como una vía alternativa en caso de fallo de la ruta 5. Por lo tanto, un corte de esta vía podría generar la falta de conectividad de la mayor parte de la región respecto del resto del país.</p>	
<b>Documentación complementaria</b> <ul style="list-style-type: none"><li>• Efectos geológicos del evento hidrometeorológico que afectó a la Región de Arica y Parinacota desde el 26 de enero hasta el 11 de febrero de 2019. Falcon et al. (2019). SERNAGEOMIN. INF-2019-Arica y Parinacota-02.</li></ul>

<b>Fotografías: Caídas y deslizamientos en ruta 5 en la cuesta Chinchorro.</b>

<b>Trabajos requeridos</b> <p>Los trabajos deben orientarse a mitigar la amenaza. En este sentido, se propone realizar las siguientes actividades:</p> <ul style="list-style-type: none"><li>• Levantamiento de topografía de detalle e imágenes aéreas.</li><li>• Elaboración de catastro de detalle de flujos, deslizamientos y caídas en el área (escala 1:5.000), donde se reconozcan la mayor cantidad de procesos ocurridos.</li><li>• Levantamiento geológico y geomorfológico de detalle (escala 1:5.000 o 1:1.000), donde se identifiquen las zonas de generación de los diferentes tipos de procesos, así como las zonas de alcance de cada uno de ellos.</li><li>• Análisis de los factores condicionantes (litología, condiciones geotécnicas, pendiente, geomorfología, vegetación, etc.) y desencadenantes (principalmente precipitaciones y sismos) que inciden en la generación de remociones en masa en el lugar.</li><li>• Estudio de las condiciones de vulnerabilidad, que inciden en la generación del riesgo.</li><li>• Diseño, a nivel conceptual, de medidas de mitigación para las amenazas reconocidas.</li></ul> <p>Elaboración de planes para la gestión del riesgo.</p>

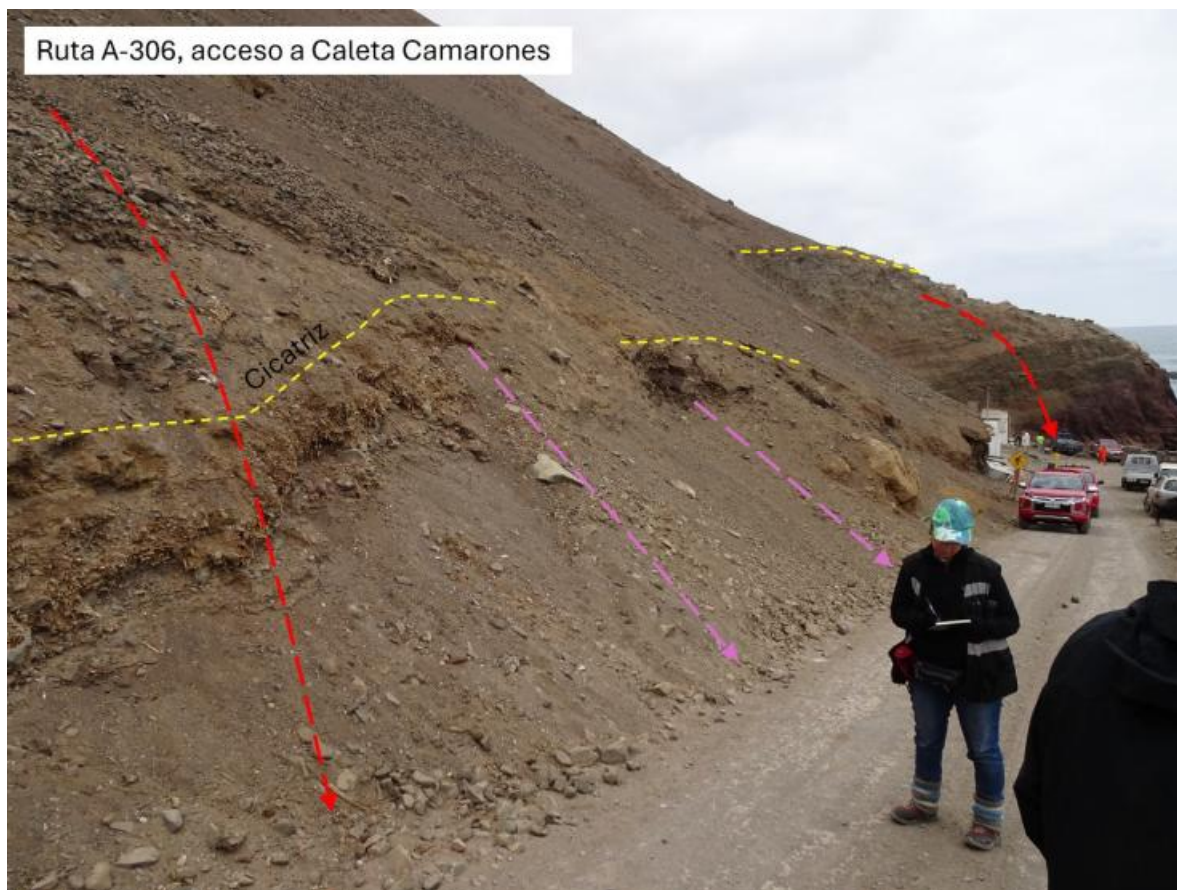
Fotografías: Caídas y deslizamientos en ruta A-306 en el acceso a Caleta Camarones

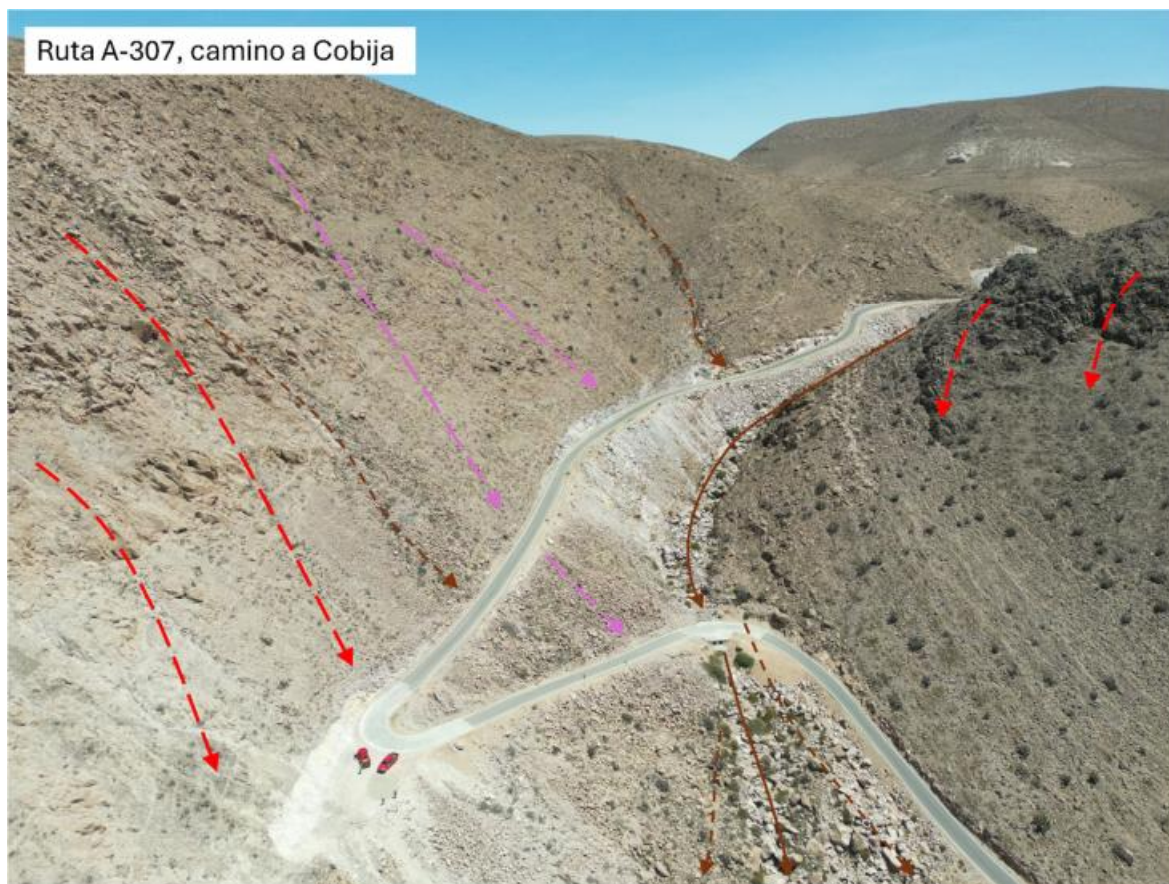
## Caída de bloques y flujos que atraviesan la ruta A-307 camino a Cobija

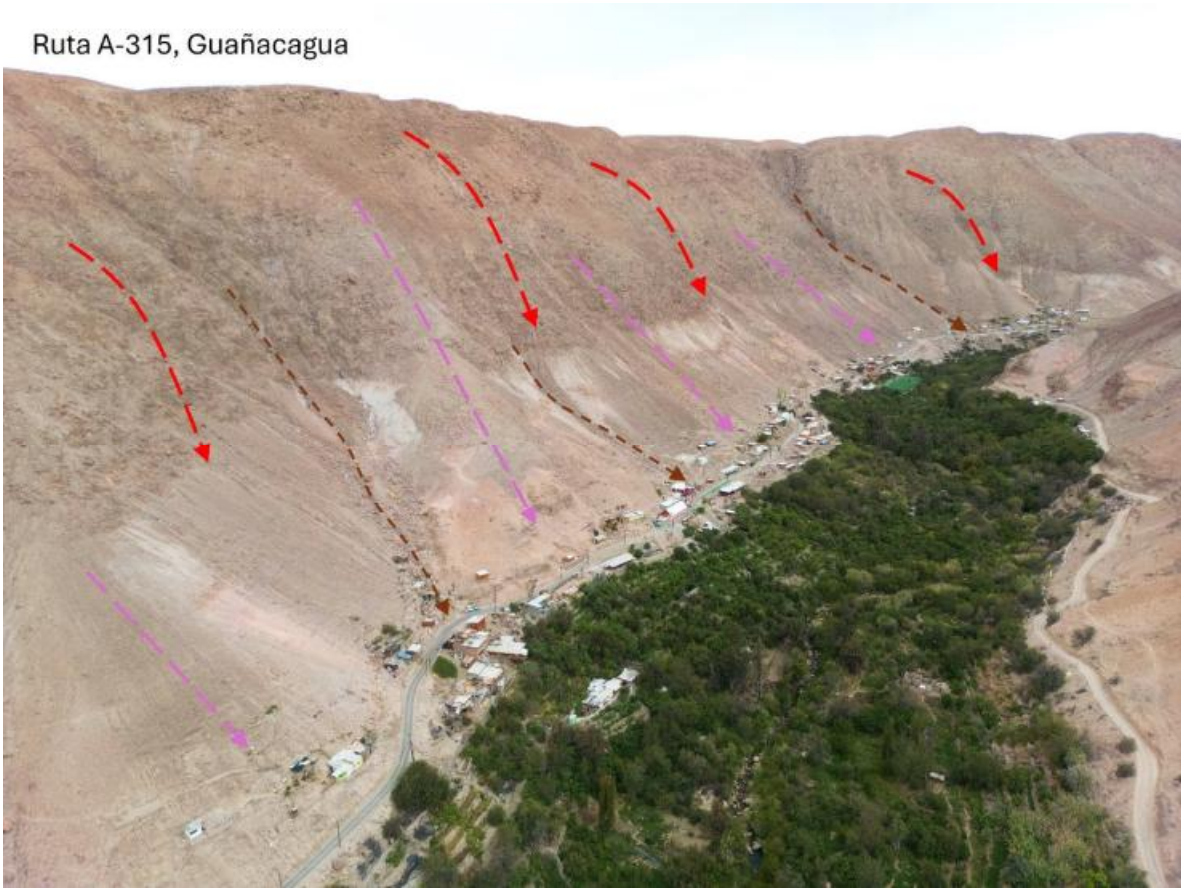
Ruta A-315, Guañacagua

Caídas, deslizamientos y flujos que atraviesan ruta A-315 en Guañacagua

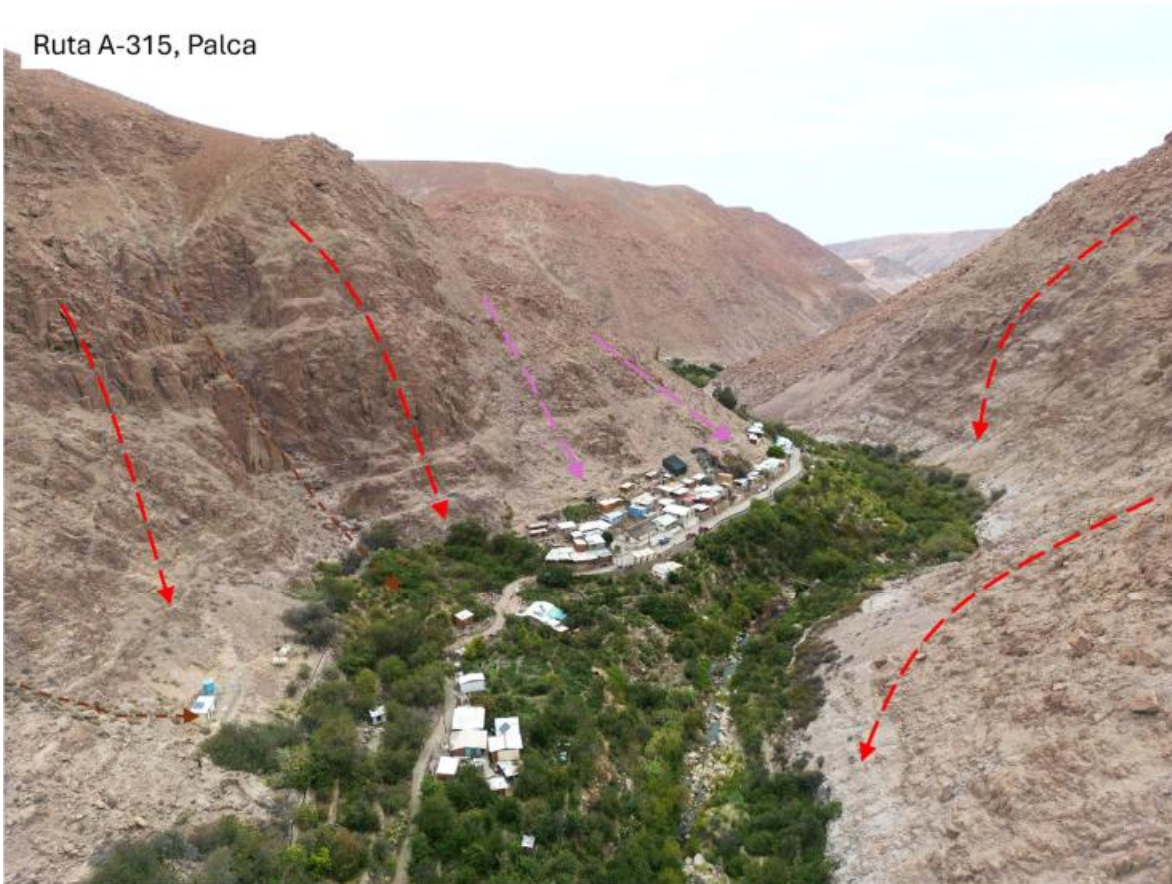
Ruta A-315, Palca

## Caída de rocas en ruta A-315 en Palca

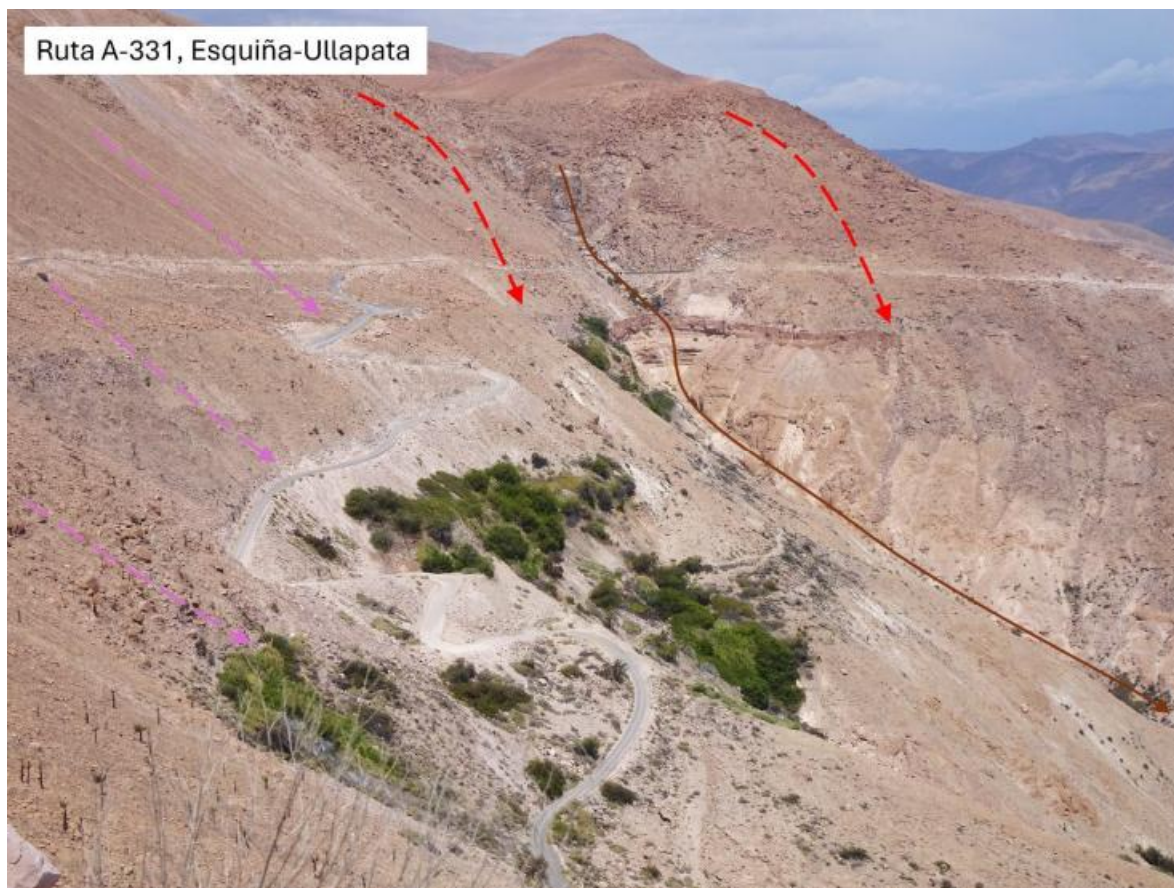
**Caídas, deslizamientos y flujos que atraviesan ruta A-331 camino a Esquiña y Ullapata**

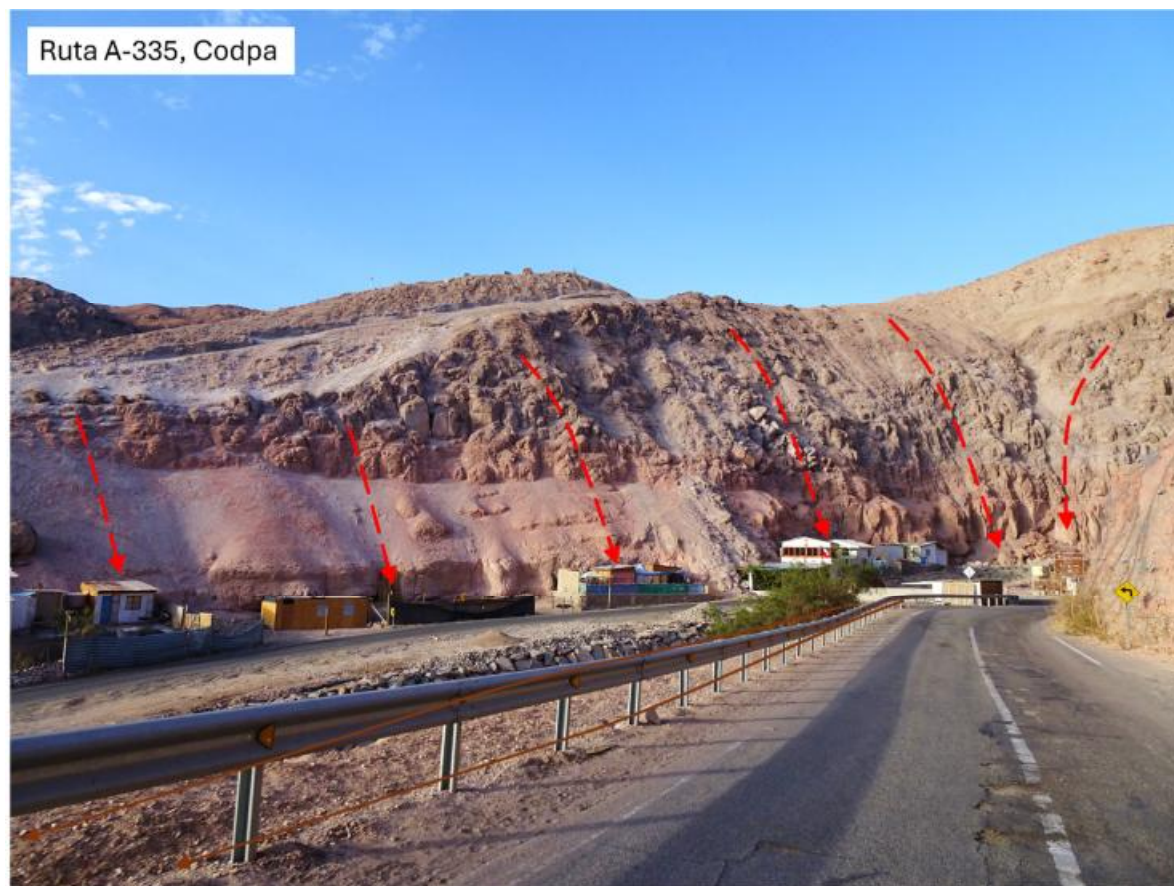
## Caída de bloques en ruta A-335 en el ingreso a Codpa

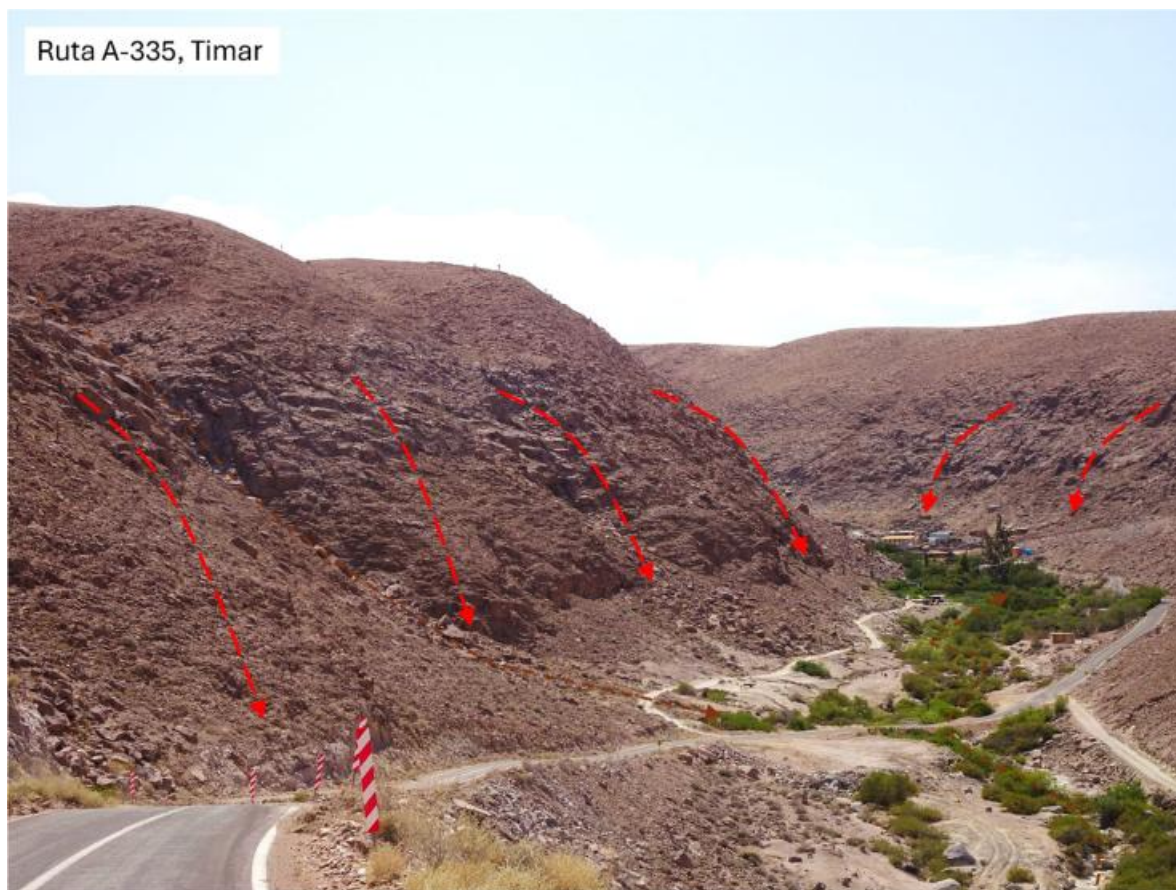
Caída de bloques y flujos que atraviesan ruta A-335 en acceso a Timar

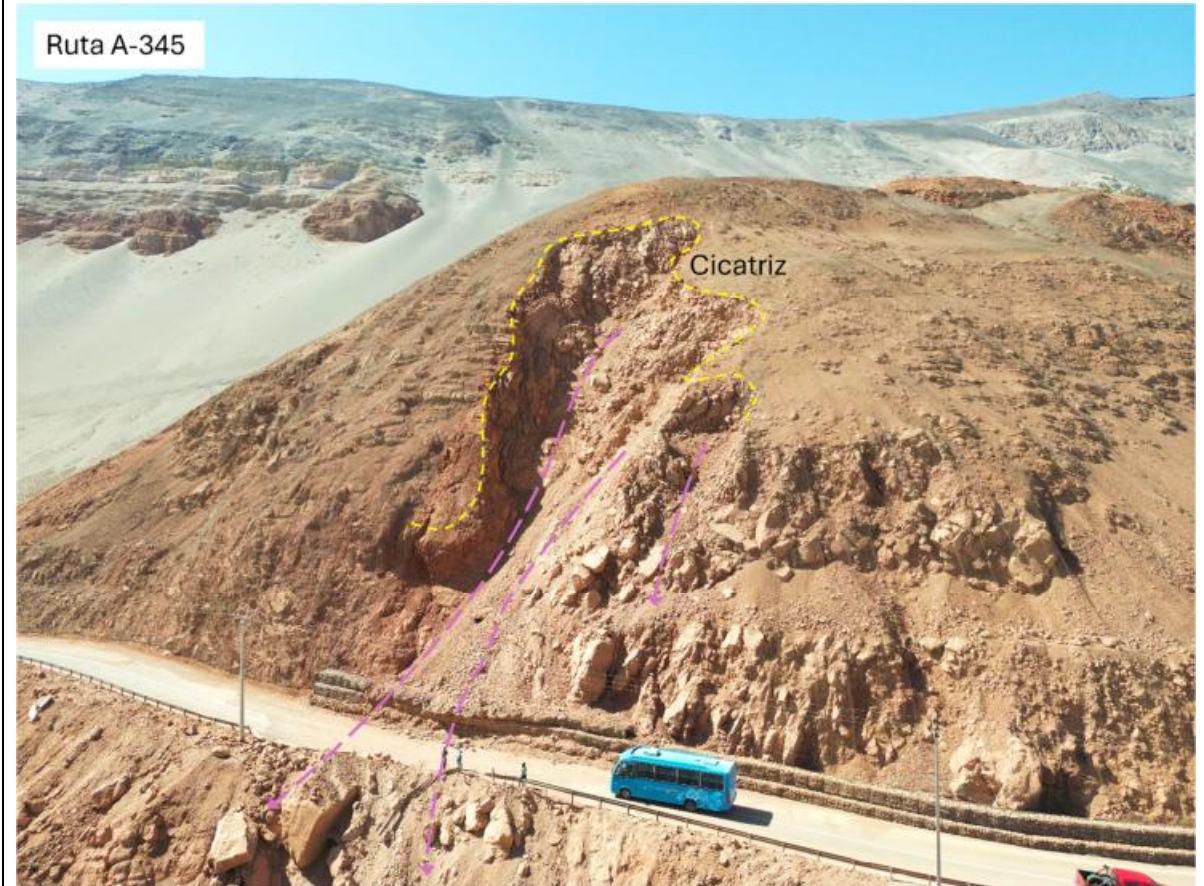
## Deslizamiento en ruta A-345 camino a Cuya

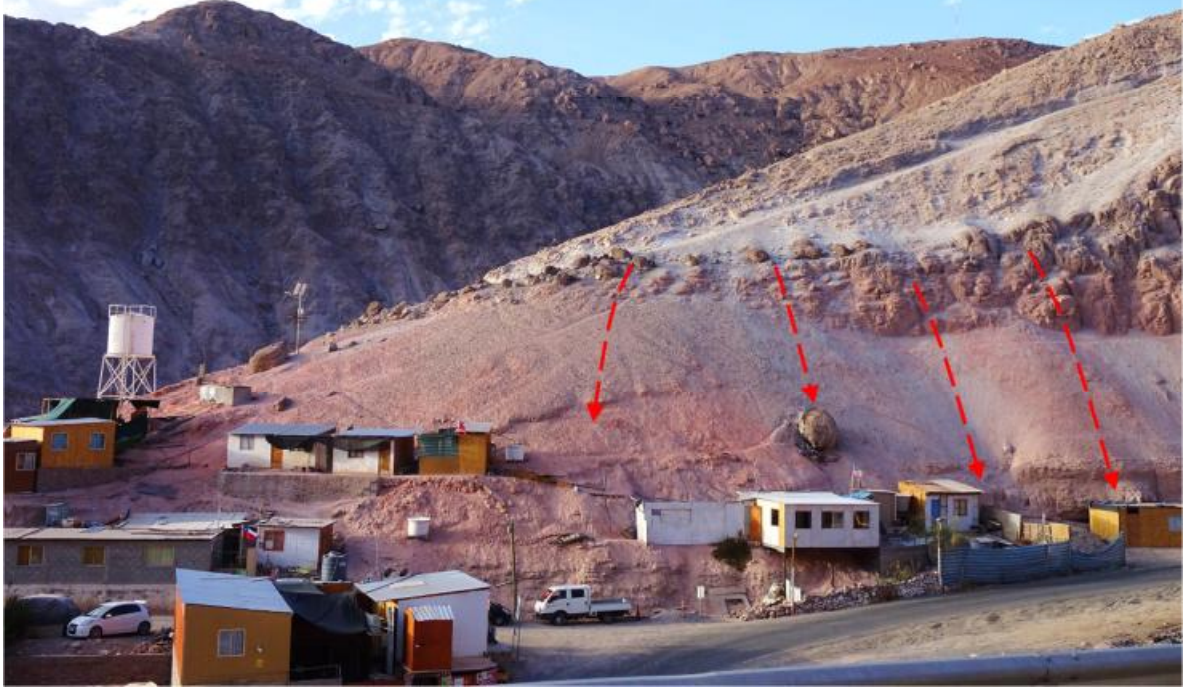
Codpa

<b>Fotografías: Caída de bloques en la localidad de Codpa</b>

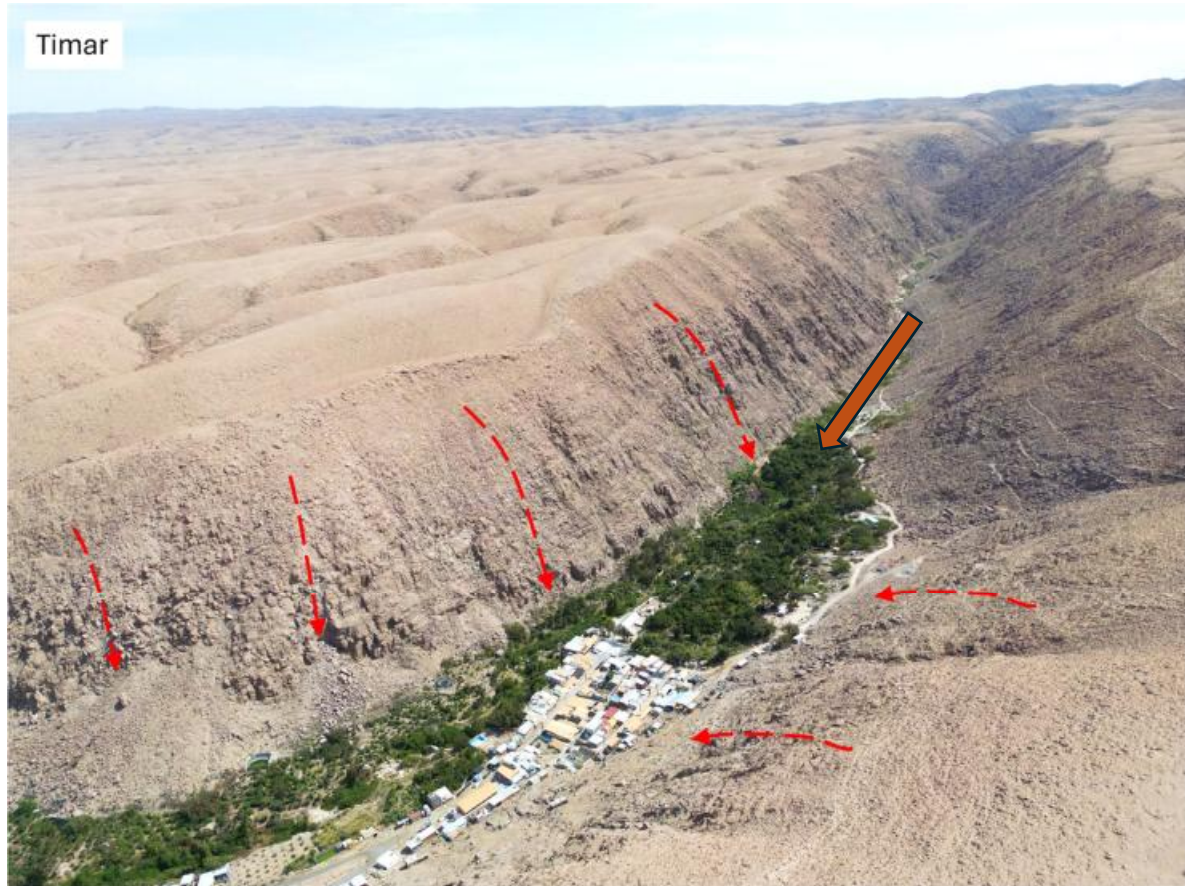
## Caída de bloques y depósitos fluvioaluviales en localidad de Timar

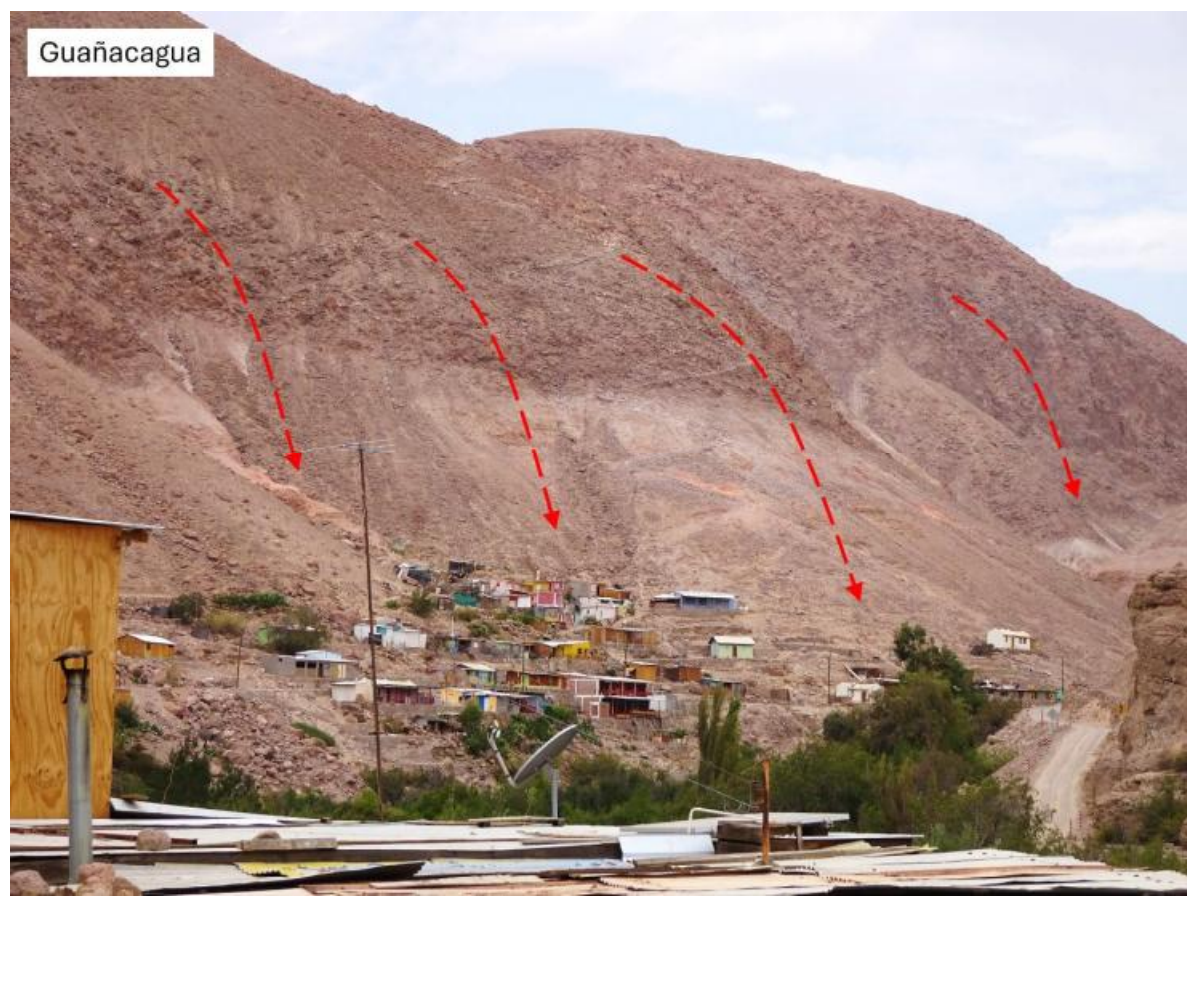
## Caída de bloques en Guañacagua
