ANÁLISIS PELIGRO DE REMOCIÓN EN MASA, REGIÓN DE ARICA Y PARINACOTA

SERVICIO NACIONAL DE GEOLOGÍA Y MINERÍA
GOBIERNO REGIONAL DE ARICA Y PARINACOTA

INFORME FINAL

ANEXO G ESTUDIO MORRO DE ARICA 1:1.000 – MAPA 5

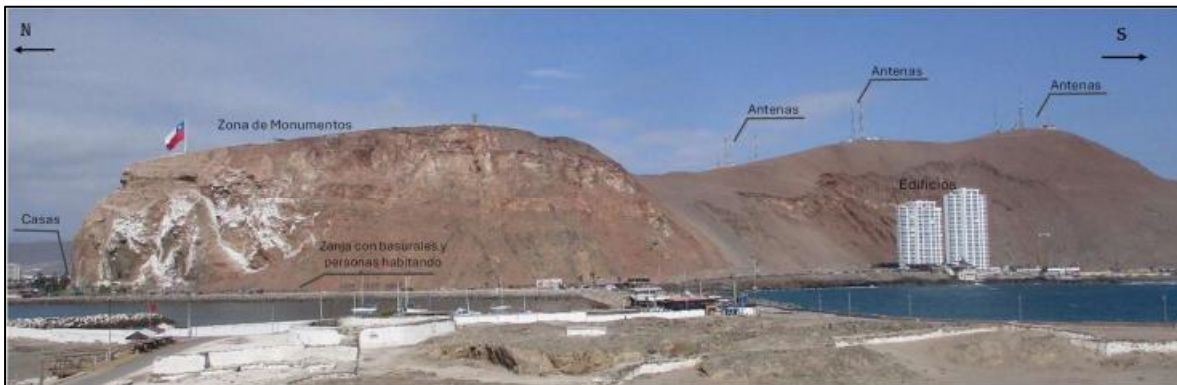
Antecedentes históricos dan cuenta de la intervención de las laderas del Morro, como la realizada con explotación de un sector como cantera en la década de 1960 (Salas, 1960), así como de una permanente preocupación de autoridades a lo largo de los años por la generación y efectos de remociones en masa en el Morro. Existen además estudios que recomiendan medidas de contención, las cuales no han sido implementadas. Actualmente existen construcciones en su base y en su cima (edificios, infraestructura asociada al monumento y antenas hacia el sur) como lo muestran las Figura 1-3 y Figura 1-4, las cuales muestran la intervención y ocupación antrópica, destacándose la presencia de carpas o “rucos” en la zanja de seguridad, basura y señalética oxidada que advierte la condición del terreno.

Figura 1-3 Fotografía actual del Morro de Arica destacándose la intervención u ocupación antrópica.

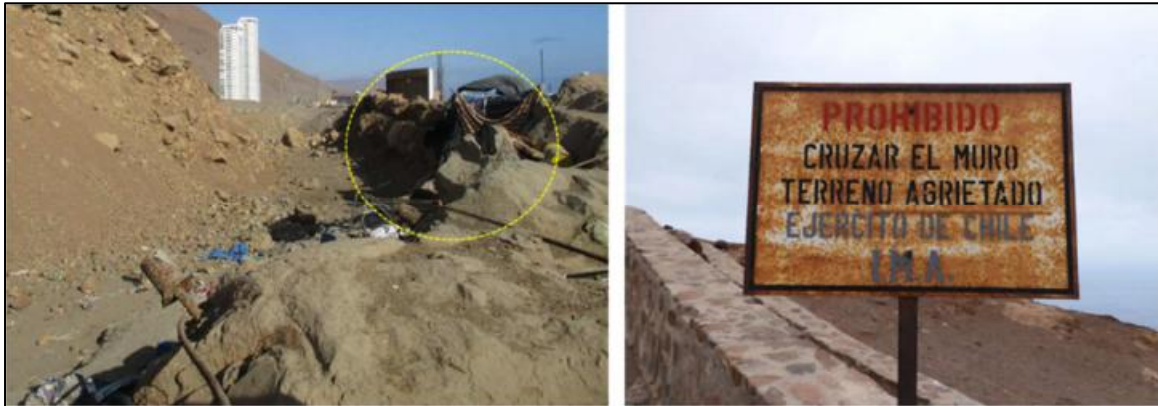
Figura 1-4 Fotografías que muestra zonas habitadas en la zanja de seguridad en la base de Morro (izquierda) y actual señalética que advierte la presencia de grietas en el borde del escarpe (derecha).

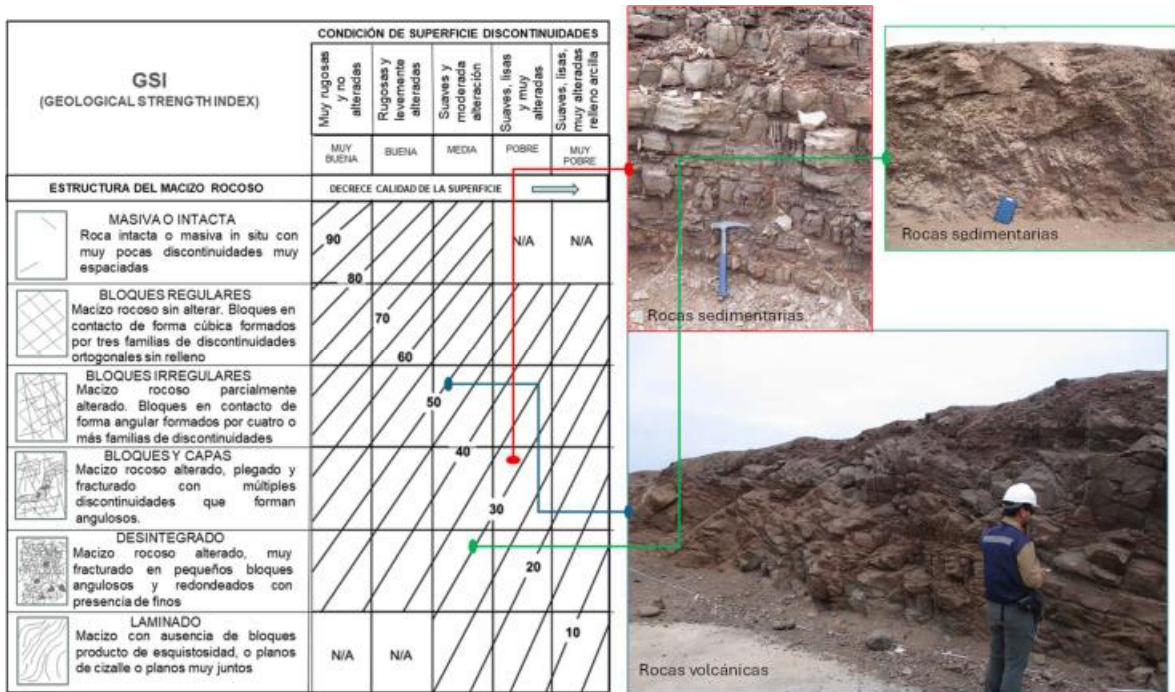
Las unidades varían de regular a buena calidad geotécnica (como lavas en almohadillas y rocas volcánicas); mala a regular calidad geotécnica (como las lutitas, rocas sedimentarias y planos de falla) y mala calidad geotécnica (como la unidad roca fracturada, o asociada a rocas intervenidas con tronadura).

Figura 2-3 Ventanas geotécnicas con valores de GSI Morro de Arica.

Cabe señalar que, en términos de macizo rocoso, el Morro de Arica en algunas de sus laderas puede ser analizado con criterios similares a la explotación minera. Esto se debe a que en algunas de sus laderas fue usado como cantera, presentando evidencias de daño por tronadura. Además, la meteorización y rellenos salinos de las estructuras empobrecen su calidad con el paso del tiempo.

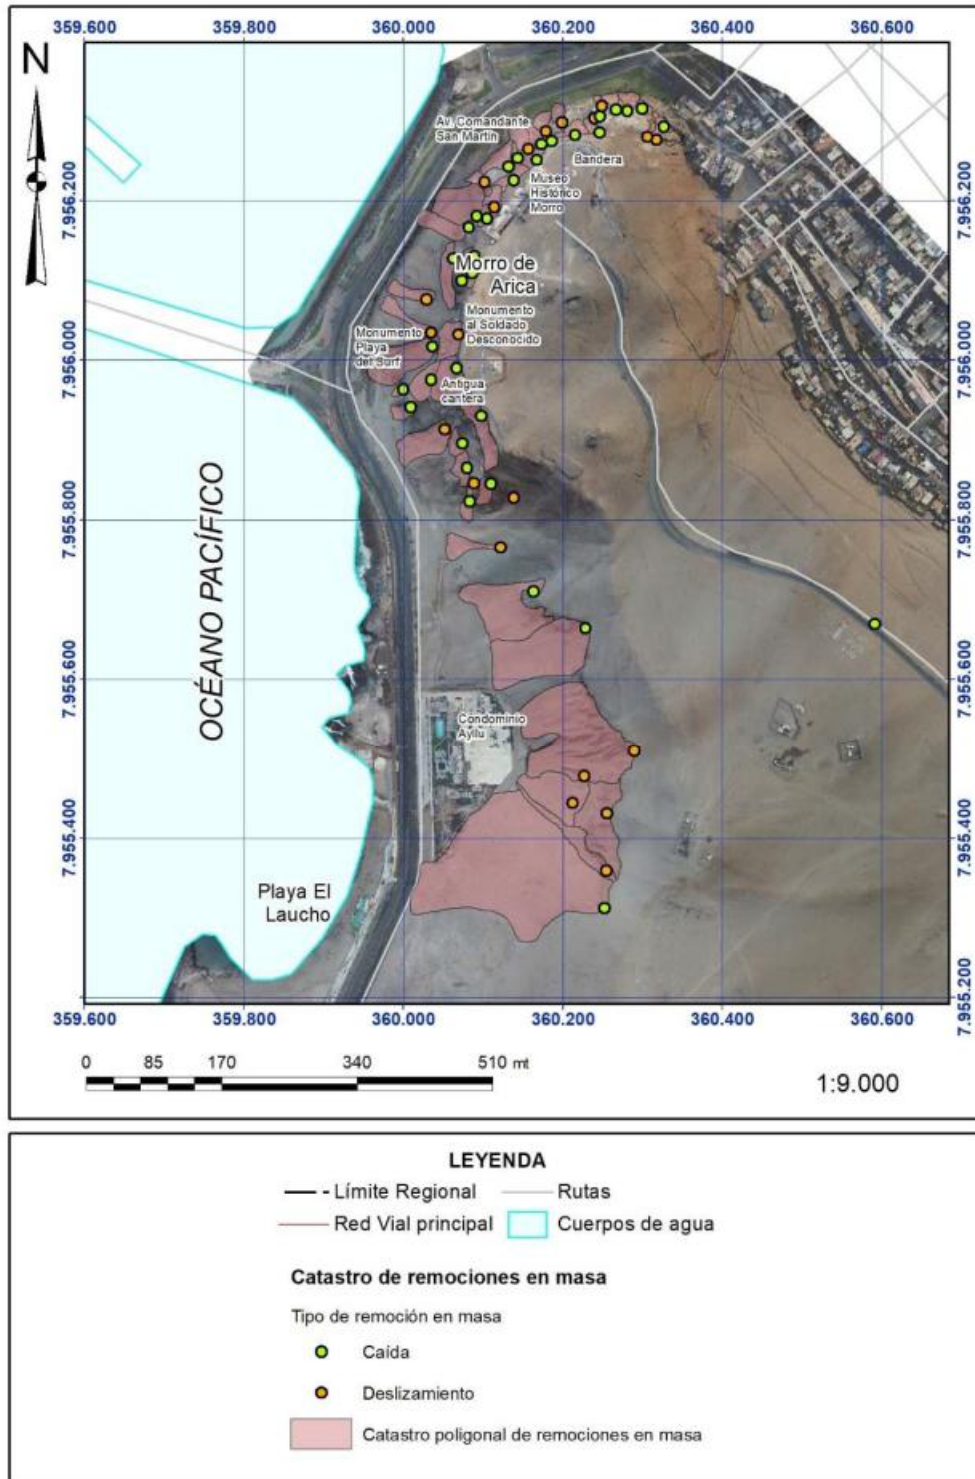
En función de los materiales y tipo de remociones identificadas se puede señalar que la mayoría de los procesos asociados a rocas (como caídas de rocas y deslizamientos traslacionales de rocas de tipo cuña y fallas planas) se concentran en la zona turística y rocosa del Morro de Arica, mientras que procesos asociados a materiales menos consolidados (como deslizamientos de gravas, arenas y detritos poco profundos y deslizamientos rotacionales) se concentran en las laderas arenosas y depósitos sedimentarios o rocas menos cohesivas como las laderas del condominio Ayllu. La Figura 2-12 muestra el catastro de remociones en masa del Morro de Arica.

Figura 2-12 Catastro de remociones en masa área Mapa 5.

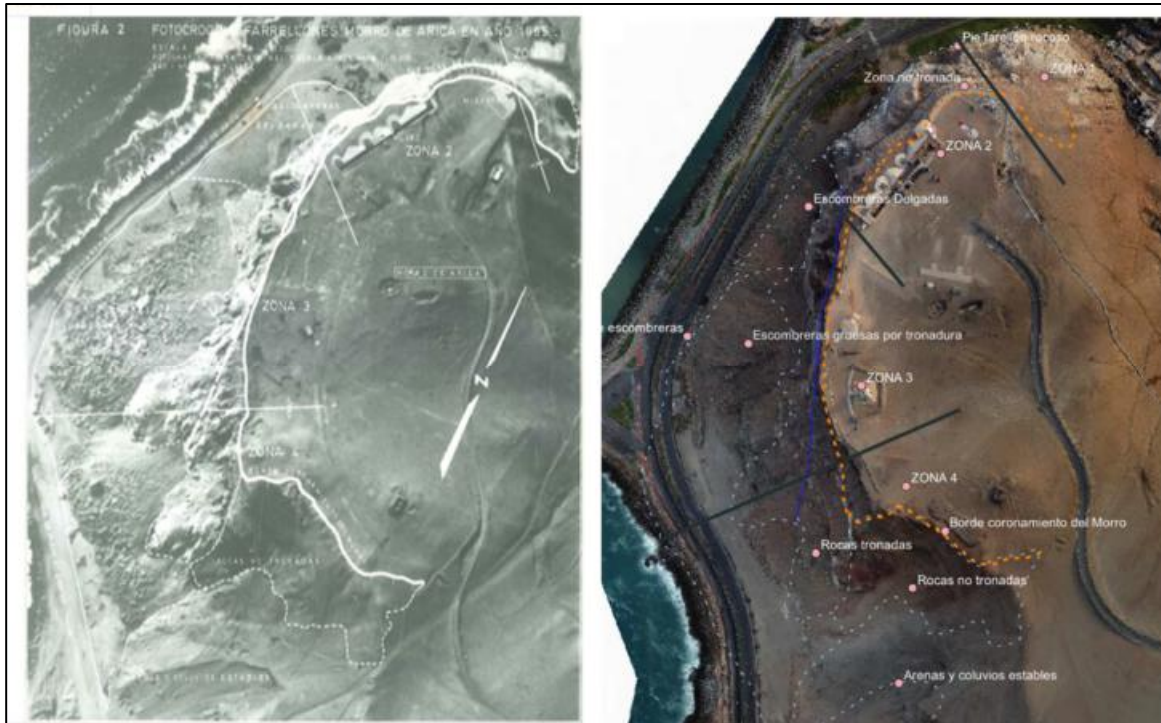
Dentro de los antecedentes específicos revisados, se contó con los antecedentes de la actualización del Plan Regulador Comunal (PRC) de Arica del año 2019, en el que figuran áreas de riesgos asociadas a deslizamientos (incluyendo las laderas del Morro). Además, se hizo un análisis más detallado de los antecedentes geológicos, geotécnicos y estructurales del Morro, entre los que se destacan los estudios de Villarroel (1987) y Barozzi (1969) por su aporte de antecedentes a la escala del estudio. La Figura 2-14 muestra parte del trabajo de georeferenciación, digitalización y análisis de antecedentes para la zonificación del Morro propuesta por Villarroel (1987) en una foto aérea del año 1965, en la que reconoce áreas intervenidas en las laderas (con unidades de rocas tronadas y escombreras gruesas por tronadura).

Figura 2-14 Fotografías comparativas de estudios del Morro de Arica (1987 y actual estudio).

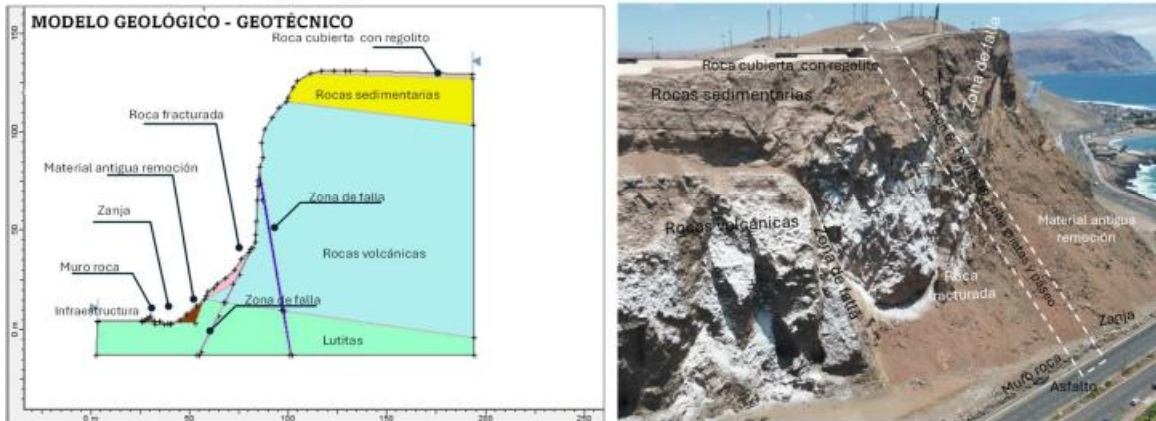
Sección 6 - Perfil U9 zonas grietas y paseo

6	Perfil_U9_zona grietas y paseo	Sección definida principalmente por la zona superior, con grietas abiertas y activas . Zona con acceso parcialmente restringido. La parte inferior son rocas fracturadas, con presencia de zanja y muro, pero con libre acceso hacia el talud . Presencia de personas habitando y con acceso permanente.
7	Perfil_U8_bloque museo	Sección definida por la presencia de un bloque limitado por estructuras en la parte posterior del Museo volumen 10000m ³ estimadas in situ. Falla importante, relleno sal. Bloque abierto (grietas recientes) y limita con infraestructura . Si desliza, sería un movimiento a gran escala, con la posibilidad que queden taludes con geometrías inestables.
8	Perfil U8_zona cuñas costanera	Sección definida por la presencia de geometrías de cuñas con algunos bloques limitados por estructuras . Presencia de algunas grietas. Perfil de Morro irregular . Existe pasto y reja perimetral. Zona postal turística del Morro .

Figura 3-6 Modelo geológico – geotécnico sección 6 de análisis (paseo peatonal superior y costanera en zona agrietada).

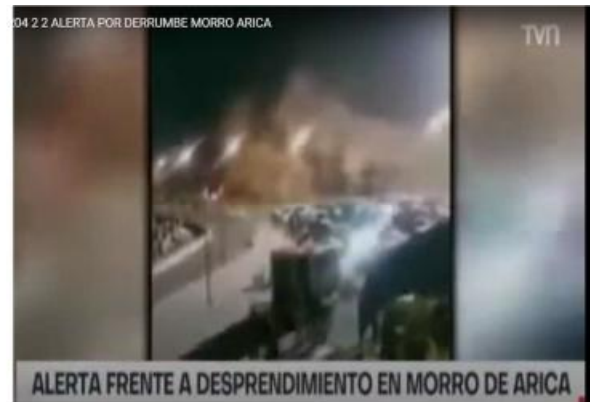
Fecha: 31 de julio del 2021
Lugar: Morro de Arica
Fenómeno: Caídas y deslizamientos de rocas
Áreas afectadas: costanera (sólo daños materiales)

Figura 3-9 Caídas y deslizamientos de rocas en el Morro de Arica el 31 de julio de 2021.

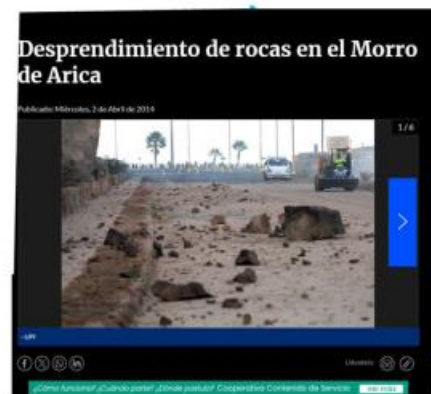
Fecha: 1 de abril de 2014
Lugar: Morro de Arica
Fenómeno: Caídas y deslizamientos de rocas
Áreas afectadas: costanera (sólo daños materiales)
Desencadenante: Sismo Mw 8,2

Figura 3-10 Caídas y deslizamientos de rocas en el Morro de Arica el 1 de abril de 2014.

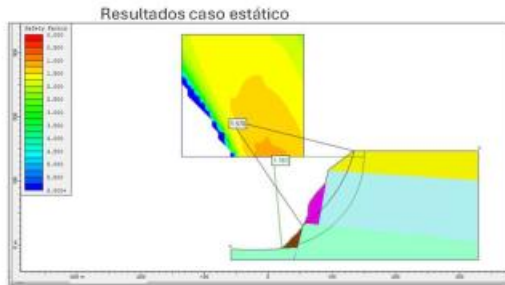
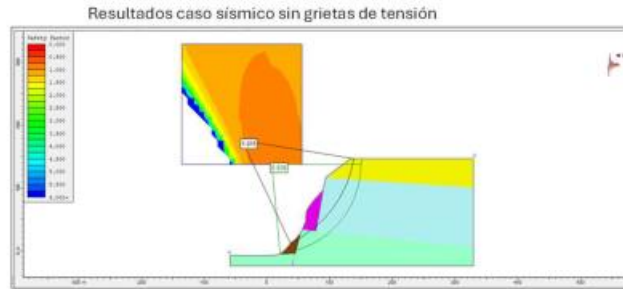
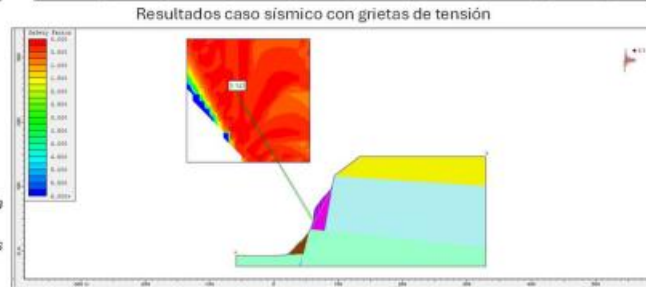
Sección 2 - Perfil U11_U12 - antigua cantera

Caso	Factores de seguridad (mínimo)
Estático	1,161
Sísmico	0,838
Sísmico con grietas de tensión	0,143

- Zona crítica en caso de sismos ($FS < 1.0$) falla rotacional profunda que reduce plataforma hasta 20 metros.
- Con grietas, las zonas inestables ($FS < 1.0$) en el caso de sismos son los remanentes de roca fracturada por cantera.

Figura 3-21 Ejemplo de análisis de deslizamientos Sección 2 sector de antigua cantera.

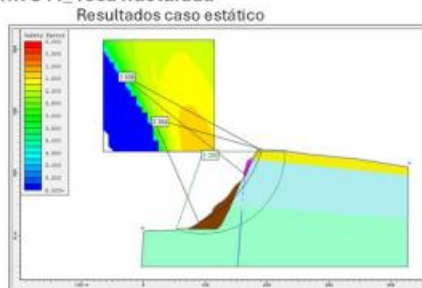
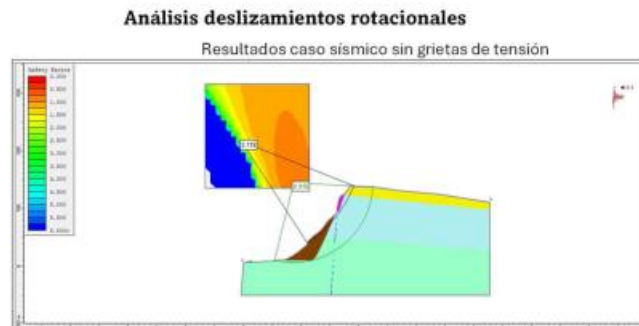
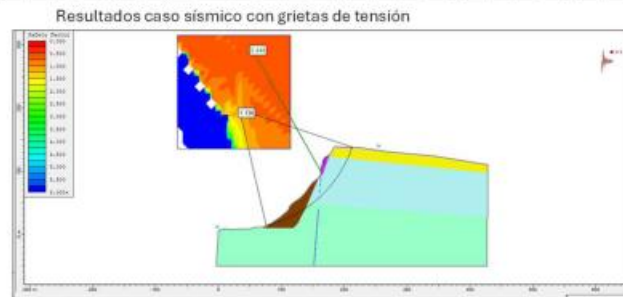
Caso	Factores de seguridad (mínimo)
Estático	1,326
Sísmico	0,916
Sísmico con grietas de tensión	0,448

- Zona crítica en caso de sismos ($FS < 1.0$) falla rotacional profunda que reduce plataforma hasta 50 metros.
- Con grietas, las zonas inestables ($FS < 1.0$) en el caso de sismos son los remanentes de roca fracturada por cantera.

Figura 3-22 Ejemplo de análisis de deslizamientos Sección 3 zona de roca fracturada.

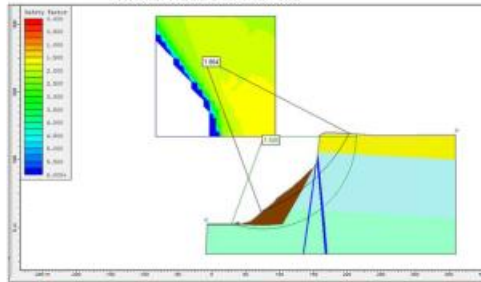
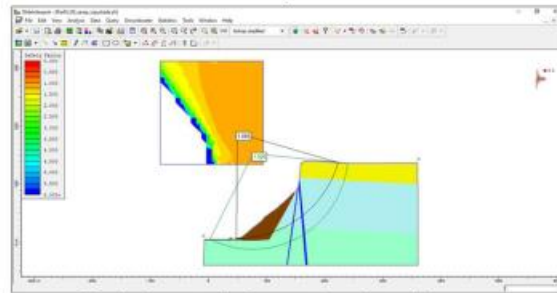
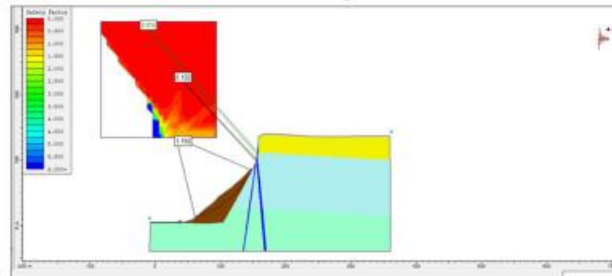
Caso	Factores de seguridad (mínimo)
Estático	1,500
Sísmico	1,026
Sísmico con grietas de tensión	0,014

- En condiciones sísmicas, talud tiene equilibrio límite (FS cercanos a 1,0). Si bien el FS min es 1,026, se considera una zona potencialmente afectada de **50 metros** desde el borde (zona de infraestructura paseo y estatuas), con un FS de 1,095 en condición de equilibrio límite.
- Al agregar grietas de tensión, aparecen zonas potencialmente inestables con $FS < 1,0$ especialmente en zona de roca fracturada y falla. La zona de remoción en masa tiene valores cercanos al equilibrio límite.

Figura 3-23 Ejemplo de análisis de deslizamientos Sección 5 zona de remoción en masa y zanja.

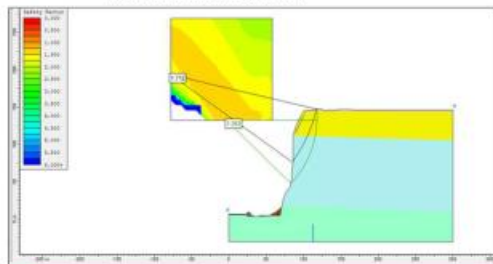
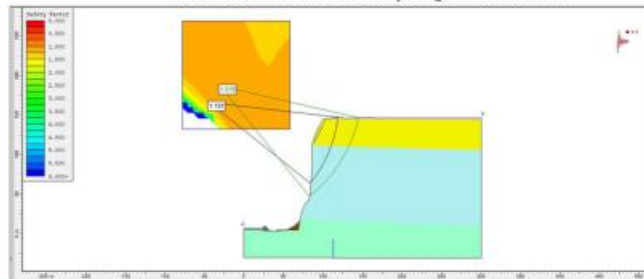
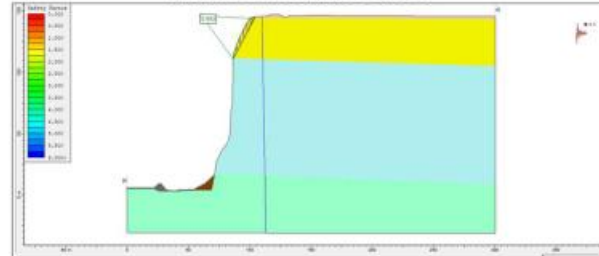
Caso	Factores de seguridad (mínimo)
Estático	1,263
Sísmico (con y sin grietas)	1,019
Sísmico bloque (grieta abierta o rellena con yeso)	0,993 (*)

- En condiciones estáticas $FS > 1,0$ y ante condiciones sísmicas se acerca al equilibrio límite (con pérdida de rampa potencial).
- Al agregar grietas de tensión, se mantiene equilibrio límite. Caso particular cohesión 50 KN/m² y Phi 15° para zona de falla principal abierta.
- Se analiza FS de bloque (falla plana).

Figura 3-24 Ejemplo de análisis de deslizamientos Sección 7 en zona de bloque de roca agrietado en ladera posterior al Museo.

Para el análisis de **deslizamientos traslacionales**, como deslizamientos planos o cuñas, se muestra el ejemplo del bloque agrietado en la parte posterior del Museo (Sección 7). En este y otros casos identificados, también se realiza definiendo Factores de Seguridad mediante el método de las tajadas. Pero en estos casos, la superficie de análisis del deslizamiento se define como no circular y la superficie de evaluación pasa justo por la falla que limita el bloque (por la zona de falla definida). Ver Figura 3-25.

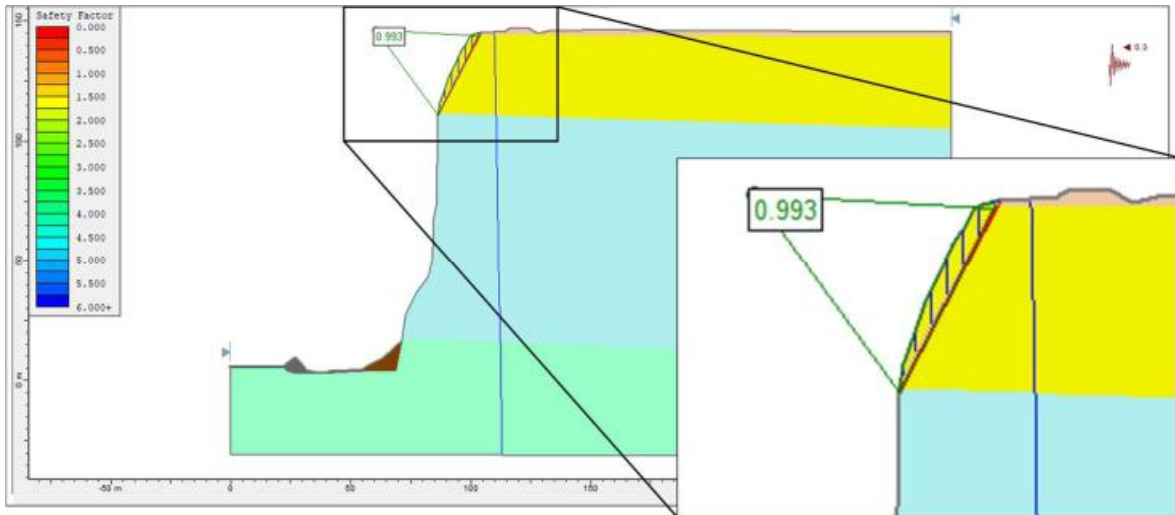
Figura 3-26 Resultados análisis de deslizamiento traslacional bloque sección 7 (sector Museo).

La muestra los resultados de la evaluación para el deslizamiento traslacional del bloque, el cual arroja Factores de Seguridad FS < 1,0 bajo condiciones sísmicas.

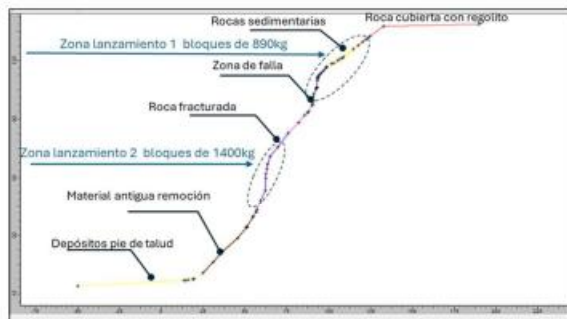
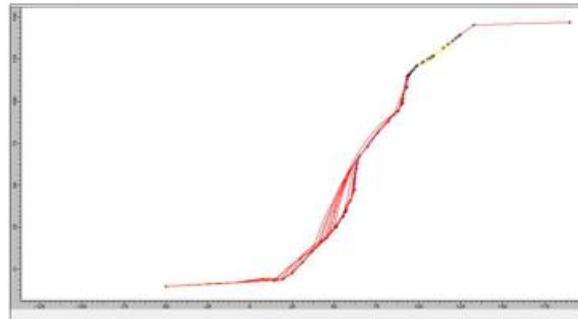
Figura 3-28 Ejemplo de análisis de caídas de material Sección 2 sector antigua cantera.

En la Figura 3-28 se muestran los resultados para la zona de la antigua cantera, la que actualmente no cuenta con protección en la parte superior y se encuentra con libre acceso a personas que pernoctan en el sector o van a dejar basura. Como se muestra, las rocas que caen alcanzarían la ruta, por lo que es necesario implementar sistemas de protección.

Los bloques ruedan y saltan por la ladera (Influenciados por la geometría del talud y los materiales). Luego caen en la zona de antigua remoción y descienden por rodamiento y saltación. Alcanzan hasta la calzada (depósitos de pie de talud) en zona con libre acceso y sin protección.

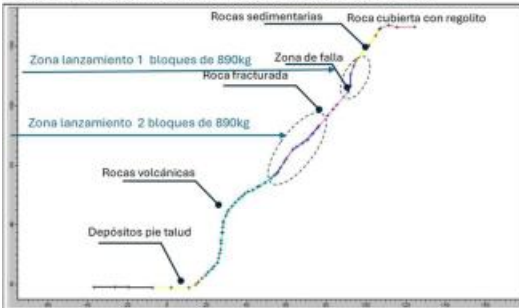
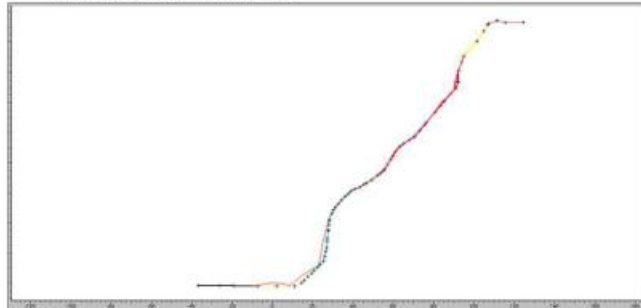
Figura 3-29 Ejemplo de análisis de caídas de material Sección 4 zona de lavas en almohadillas y grietas.

Los bloques se desprenden, saltan y caen en material de roca fracturada. La mayoría quedan retenidos en la ladera producto de la geometría del talud. Otros bloques saltan hasta la base del talud, en zona con acceso libre sin protección.

En el caso de la Figura 3-29, representa la sección que atraviesa la zona de afloramiento de lavas en almohadillas. Esta área no cuenta con protección y tiene acceso permanente de personas. Los resultados muestran que las rocas ruedan desde la parte superior, y la geometría del perfil favorece que las rocas salten y alcancen la ruta, por lo que es necesario colocar protección.

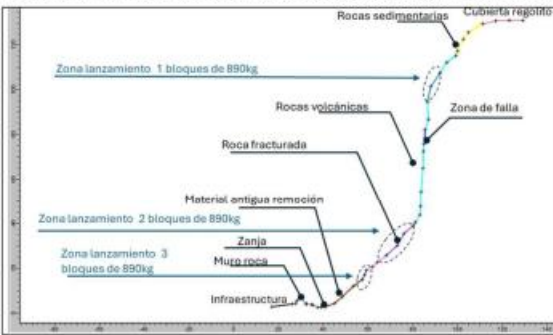
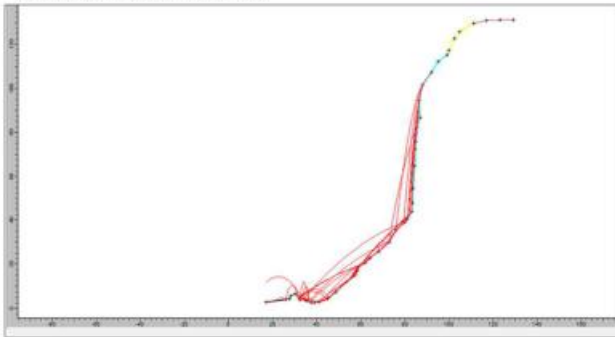
Figura 3-30 Ejemplo de análisis de caídas de material Sección 6 Sector actual zanja y muro de roca.

Los bloques se desprenden y caen, rebotando y rodando desde el material de remoción. Por la geometría del talud, bloques caen en zanja y alguno traspasan hacia asfalto.

La Figura 3-30 muestra la zona con una zanja y un muro de roca existentes. Esta estructura parece ser efectiva, ya que la mayoría de las rocas que caen quedan retenidas por esta estructura. No obstante, si hay personas viviendo en la zanja, esta situación representa un alto riesgo para sus vidas. Algunas de las rocas podrían rebotar en la zanja y traspasar el muro de roca, especialmente si la zanja no se mantiene adecuadamente.

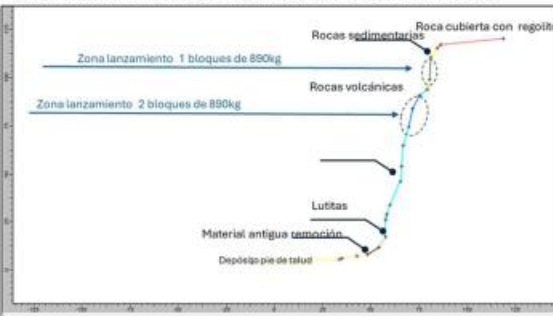
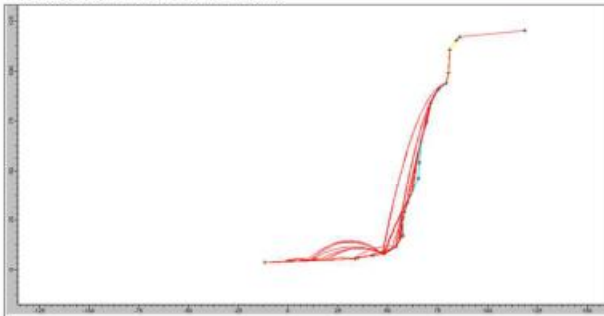
Figura 3-31 Ejemplo de análisis de caídas de material Sección 9 postal turística del Morro.

Los bloques se desprenden y por rodamiento y caída descienden. Por la geometría del talud (tipo trampolín) y presencia de roca volcánica rígida, los bloques saltan. Caen al pie de talud, rebotando nuevamente hasta proyectarse en zona de pasto, sin protección.

En el caso de la caída de bloques de roca en la zona de la costanera y la vista de la postal turística del Morro (Figura 3-31) los bloques caen alcanzando mayor distancia producto de la geometría de la ladera. Esta zona cuenta con un cierre de acceso (reja) y pasto, las rocas potencialmente inestables alcanzarían la ruta por lo que debería complementarse la contención (por ejemplo, con muro y zanja).

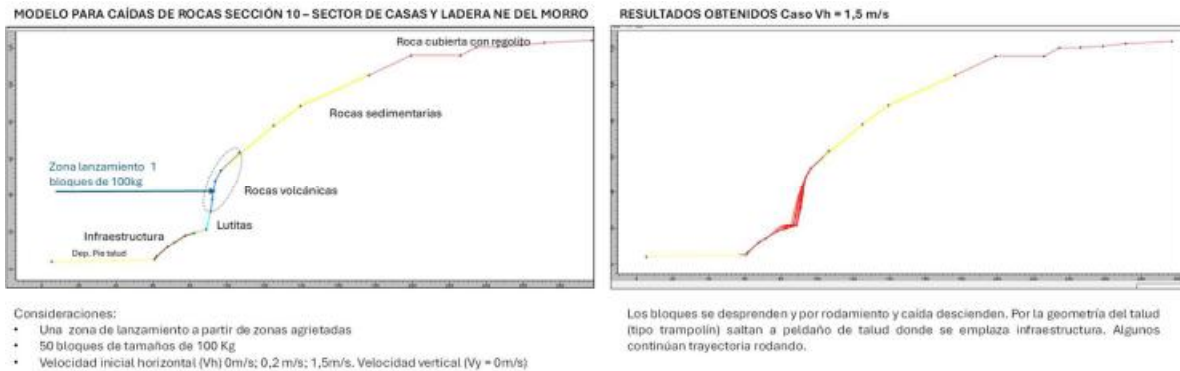
Figura 3-32 Ejemplo de análisis de caídas de material Sección 10 sector de casas ladera NE del Morro.

En el caso de la Sección 10, que representa la ladera NE del Morro donde se encuentran casas en la zona turística llamada Av. Héroes del Morro, los techos y patios de las casas tienen evidencias de caídas de rocas, las que si bien son de menor tamaño caen sobre las casas debido a la configuración de la ladera y la ubicación de las viviendas (Figura 3-32).

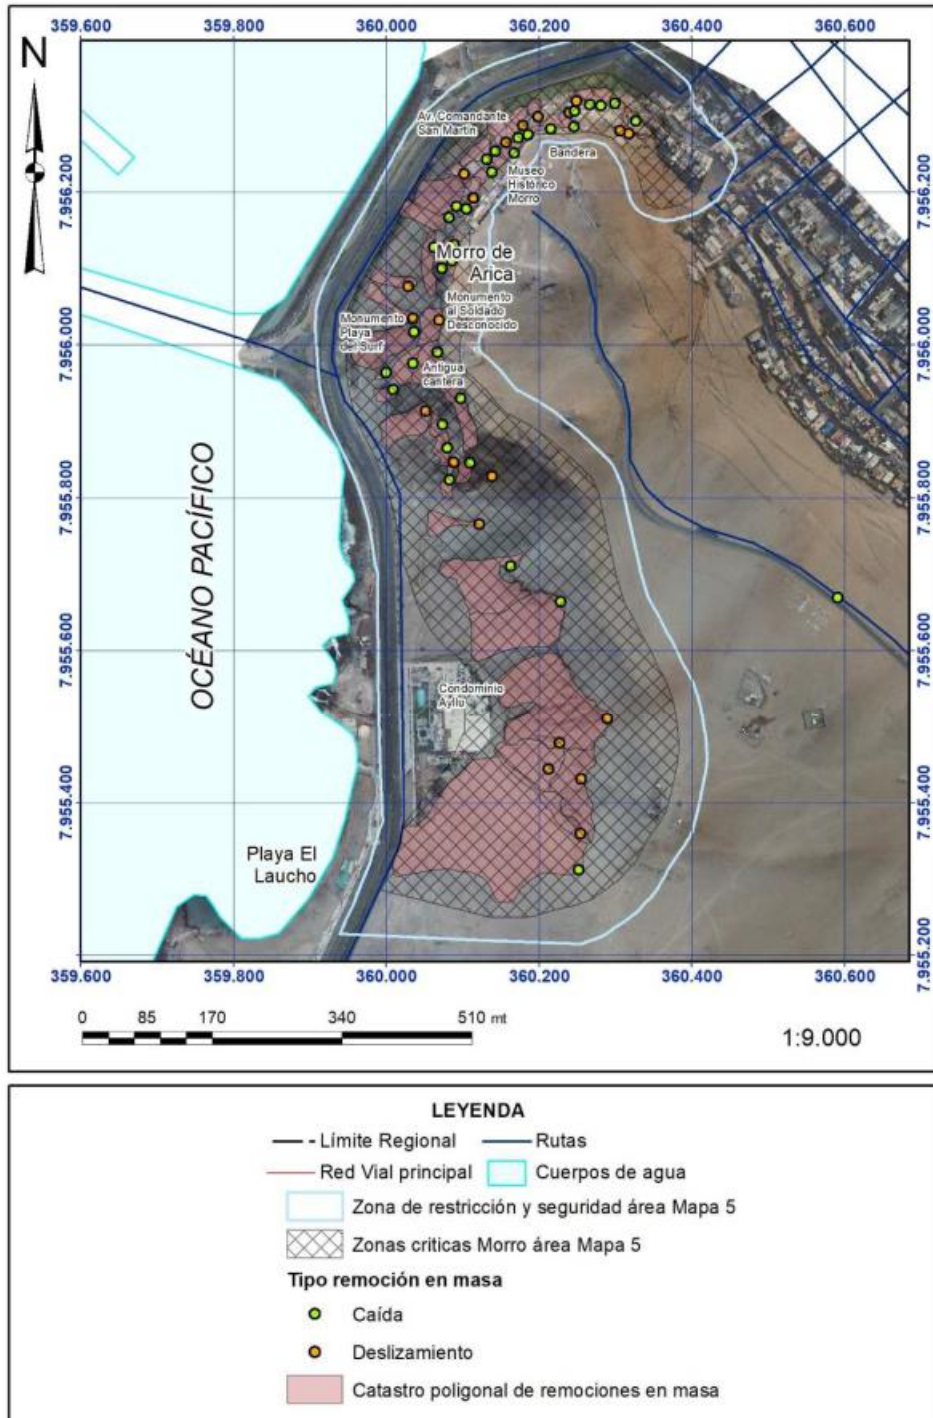
Figura 4-1 Resultados y definición de zonas críticas, de restricción y seguridad escala 1:1.000 del área del Mapa 5.

Las zonas achuradas (**zonas críticas**) tienen una alta probabilidad de presentar deslizamientos (rotacionales y traslacionales) y caídas de rocas desde las laderas del Morro, así como desde el escarpe y las cornisas superiores. Estos deslizamientos y caídas de rocas provienen de áreas actualmente agrietadas, con bloques sueltos o limitadas por estructuras con rellenos de baja calidad geotécnica. Estas zonas se definieron a partir de los resultados de cada perfil y no deben ser intervenidas, ya que sufren un deterioro progresivo debido a las fracturas, grietas, rellenos, condiciones climáticas y erosión en el Morro, entre otros factores. Estas zonas deben estar restringidas a todo tipo de acceso e intervención.

También se define un área llamada **zona de restricción y seguridad** (línea color celeste de Figura 4-1), la cual cubre una franja por la parte inferior del Morro (bordeando el macizo por Av. Comandante San Martín) y cubre aquellas áreas que podrían ser alcanzadas eventualmente por bloques o deslizamientos en las laderas orientadas al oeste, norte y noroeste. Por la planicie superior (desde el borde del escarpe hacia la zona de infraestructura patrimonial), esta franja define una zona de restricción y seguridad para evitar que las personas construyan, intervengan, se acerquen al borde de la ladera o se aglomeren en grupos. Tanto las zonas críticas como la zona de restricción y seguridad fueron definidas como un perímetro a partir de los resultados del análisis de estabilidad para cada perfil, considerando en la parte superior, una distancia desde el escarpe el doble de la definida como zona crítica, pero incluyendo además intervenciones, monumentos y paseos. En la parte inferior del Morro, está asociada al máximo alcance potencial de rocas y bloques en caso de remociones en masa de mayor volumen.

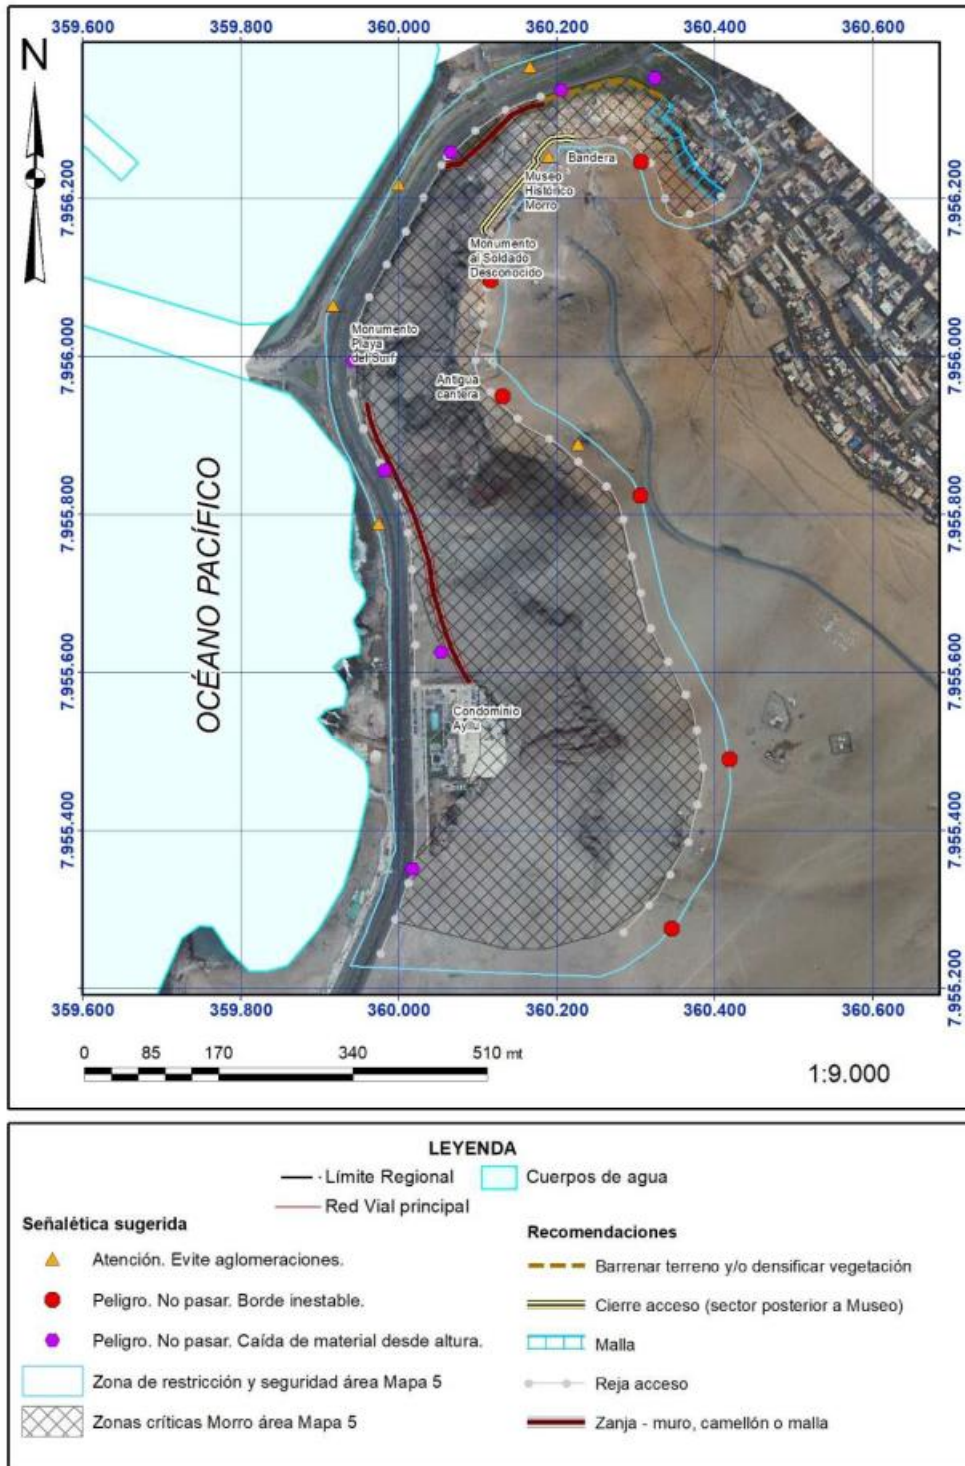
Figura 5-2 Recomendaciones zonas críticas y de seguridad del área del Mapa 5, escala 1:1.000.

Las actuales señaléticas que indican la peligrosidad de las laderas del Morro se encuentran en mal estado y la información es deficiente. La zanja y el muro de roca implementados como medidas de seguridad están en vías de colmatarse, es decir, parcialmente relleno con material, perdiendo efectividad en su capacidad de almacenaje y contención. Además, como se ha señalado a lo largo de este informe, existen personas habitando en este sector y, a su vez, también se ha usado como lugar de acopio de escombros.

En general, las recomendaciones tienen por objetivo prohibir o impedir el acceso a las zonas potencialmente inestables, instalar señalética acorde a la condición y proteger las zonas de tránsito ante caídas y deslizamientos de material mediante barreras, como el actual muro de roca y la zanja que se ubica a los pies del Morro de Arica.

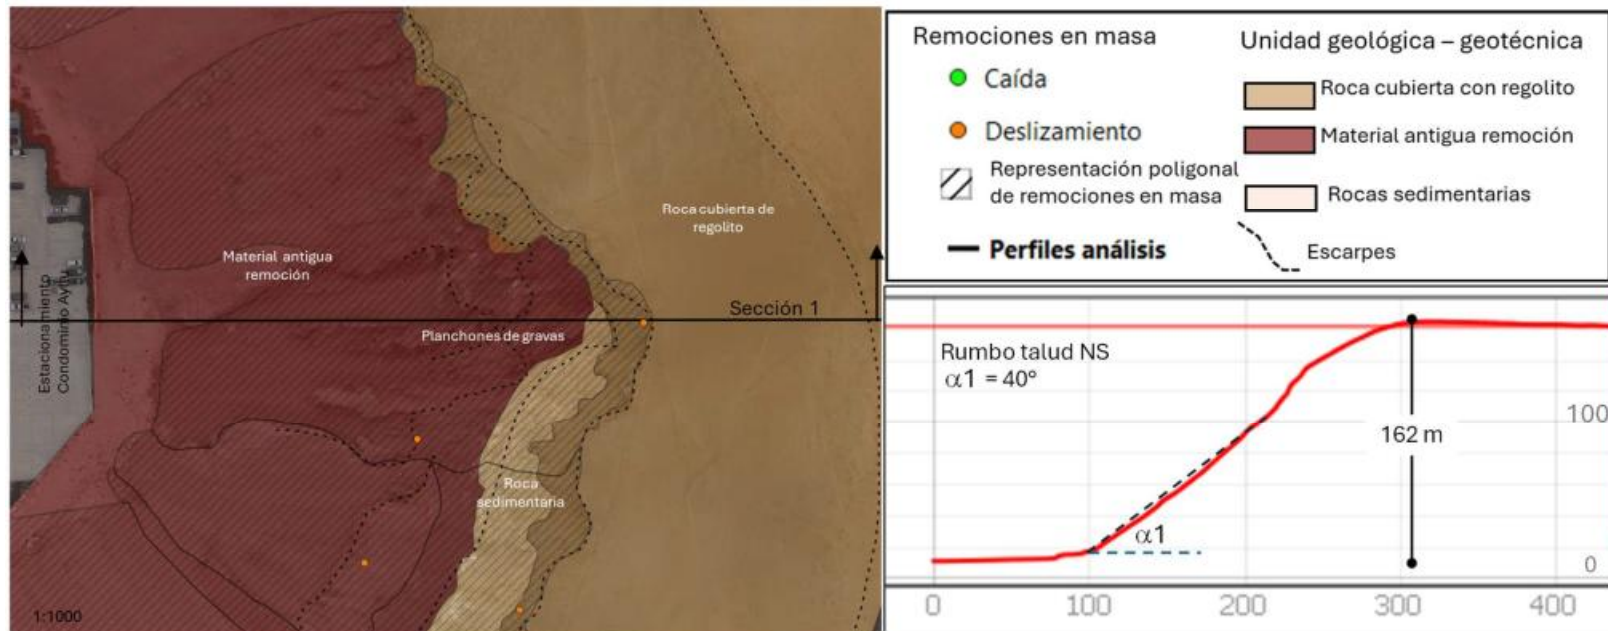
Sección 1
Perfil Ayllu_U14
MODELO GEOLÓGICO - GEOTÉCNICO

Sección definida para evaluar la zona crítica asociada al **talud posterior del condominio Ayllu** con muy alta susceptibilidad a caídas, deslizamientos rotacionales y superficiales. Materiales en su mayoría menos consolidados. Se elabora modelo geotécnico local que incluye planchones de gravas y roca cubierta con guano (a partir de antecedentes de terreno e históricos).

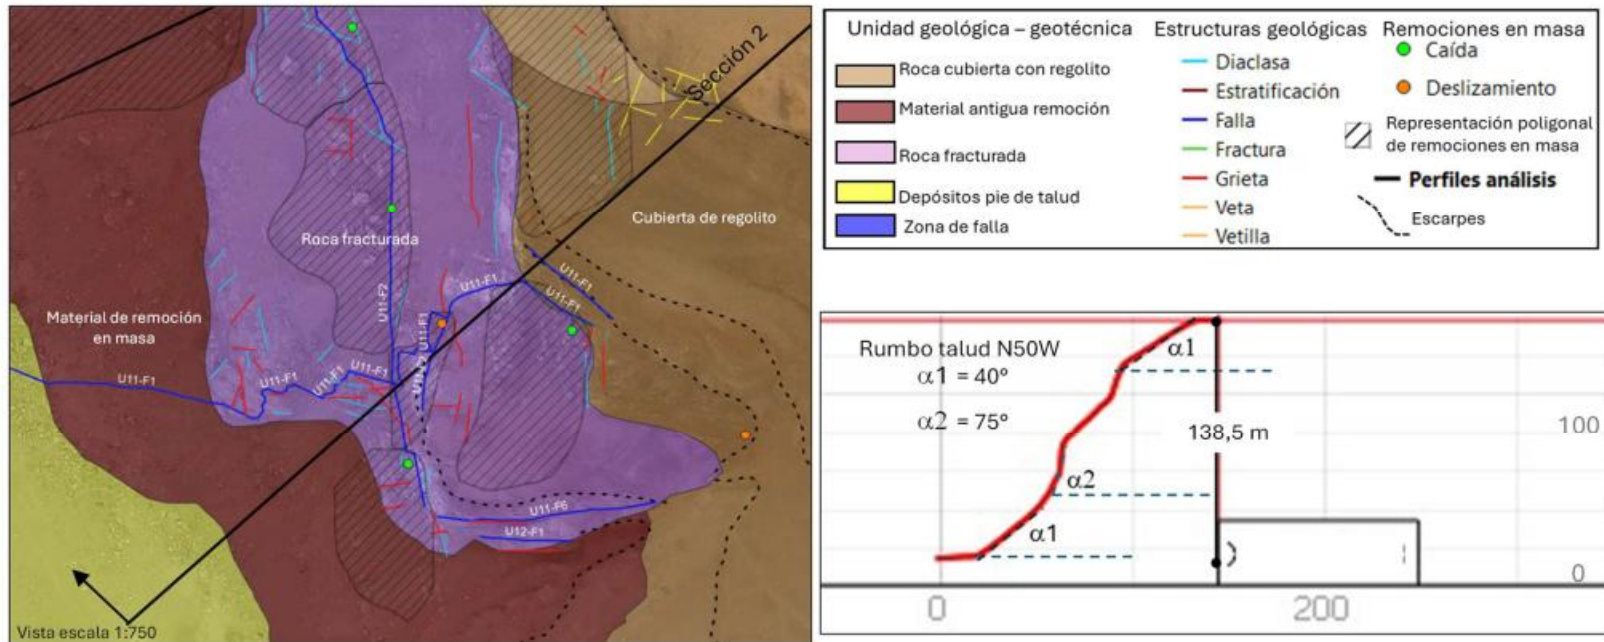
Sección 2
Perfil U11_U12 – antigua cantera
MODELO GEOLÓGICO - GEOTÉCNICO

Sección definida en la transición entre cubierta de regolito y roca fracturada por **antigua cantera** (entre unidades 12 y 11). También existen cuevas en el talud. Es una zona **de acceso libre y sin protección, en la que además habitan personas en situación de calle y se usa como basural**. Presenta **fallas y grietas abiertas limitando bloques definiendo una zona crítica**. Presenta muy alta susceptibilidad para caídas, deslizamientos traslacionales y superficiales. Importante control de estructuras geológicas.

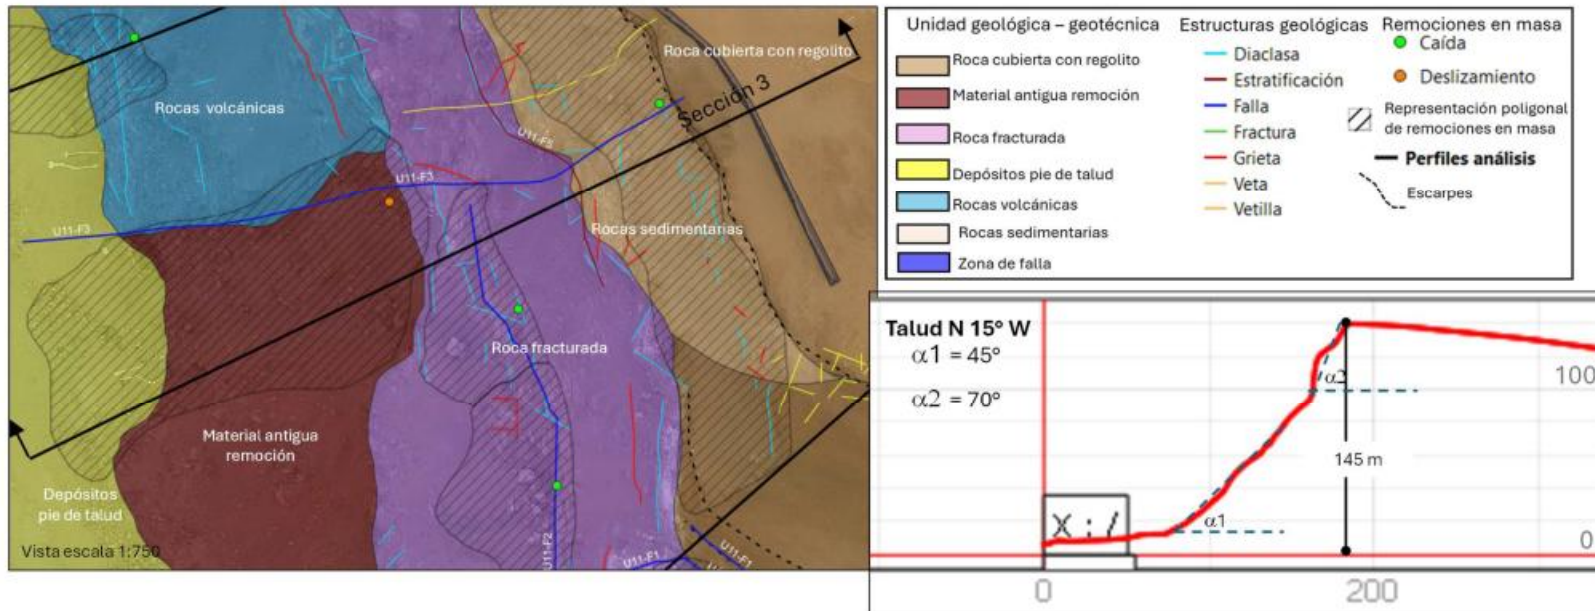
Sección 3
Perfil U11_ roca fracturada

Zona con **muro y señalética deficiente en la parte superior**. Alto tránsito - área de paseos y Monumentos. Ladera presenta antecedentes de ser una zona de **antigua cantera**, con presencia de roca fracturada. Además, el material de **remoción en masa en la parte inferior tiene evidencias de reactivación**. Zona inferior **sin protección, con acceso permanente de personas en tránsito y/o pernoctando**. La zanja y muro de roca no llegan a este sector.

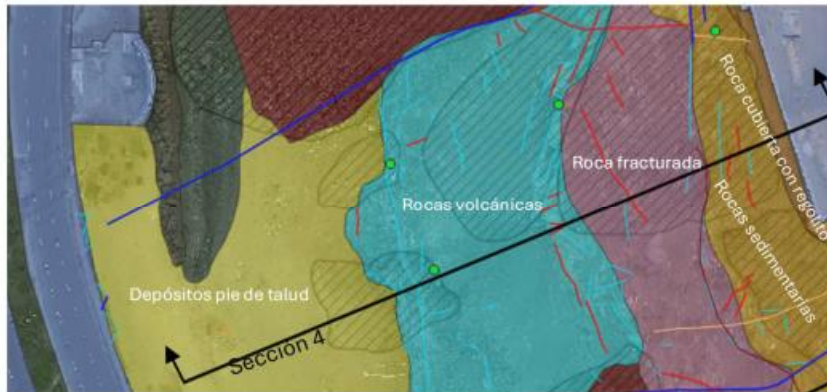
Sección 4
Perfil U_11 pillow y grietas

Sección definida principalmente por **presencia de grietas abiertas y activas**, afectando el borde y plataforma superior del Morro (patrimonial y turístico). La parte inferior son rocas macizas, pero con libre acceso hacia el talud. Evidencias de animitas con acceso de personas.

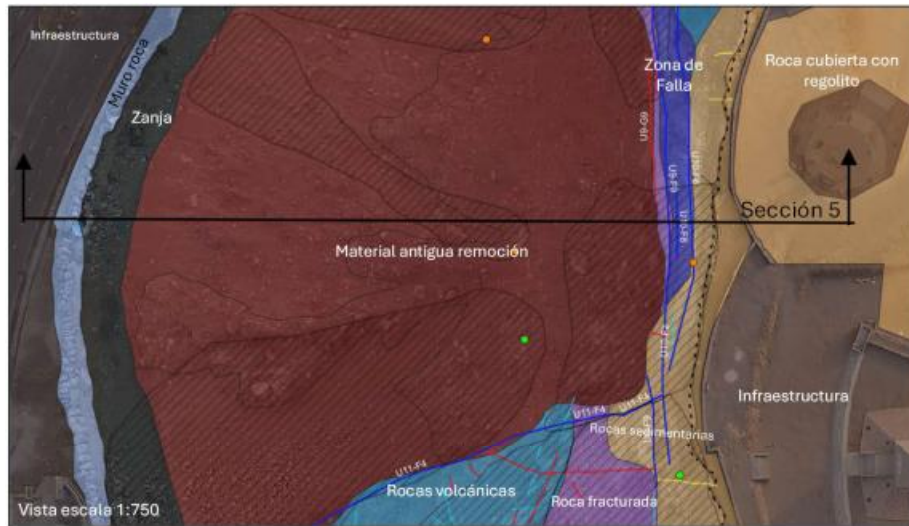
Sección 5
Perfil_U9_remoción en masa y zanja

Sección definida por **reactivación de remociones en masa** en el 2014 (Playa Surf) sumado a la presencia de personas habitando en la zanja. **Zona superior agrietada y con señalética deficiente** (plano y zona de falla, con presencia de grietas). Extensión importante en la zona de costanera (300m).

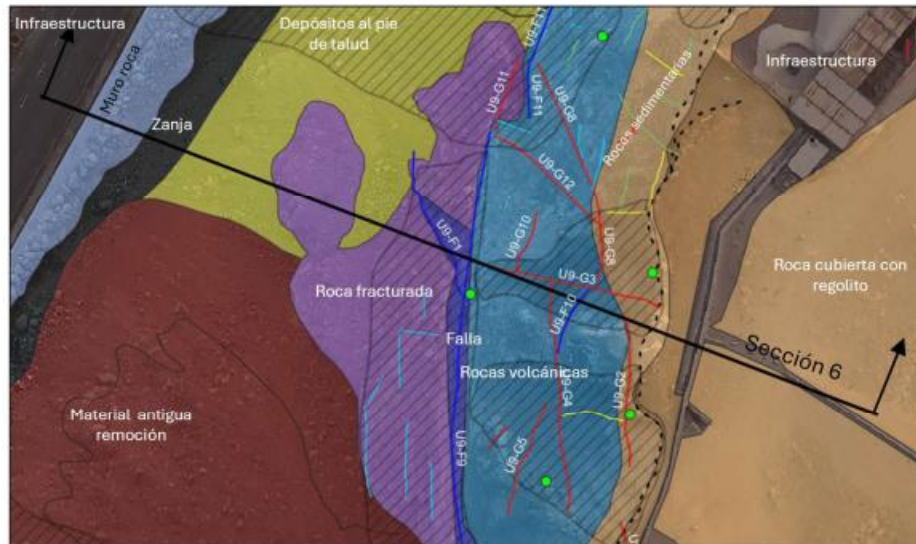
Sección 6 - Perfil_U9_zonas grietas y paseo

Sección definida principalmente por la **zona superior, con grietas abiertas y activas**. Zona con acceso parcialmente restringido. La parte inferior son rocas fracturadas, con **presencia de zanja y muro**, pero con **libre acceso hacia el talud**. Presencia de personas habitando y con acceso permanente.

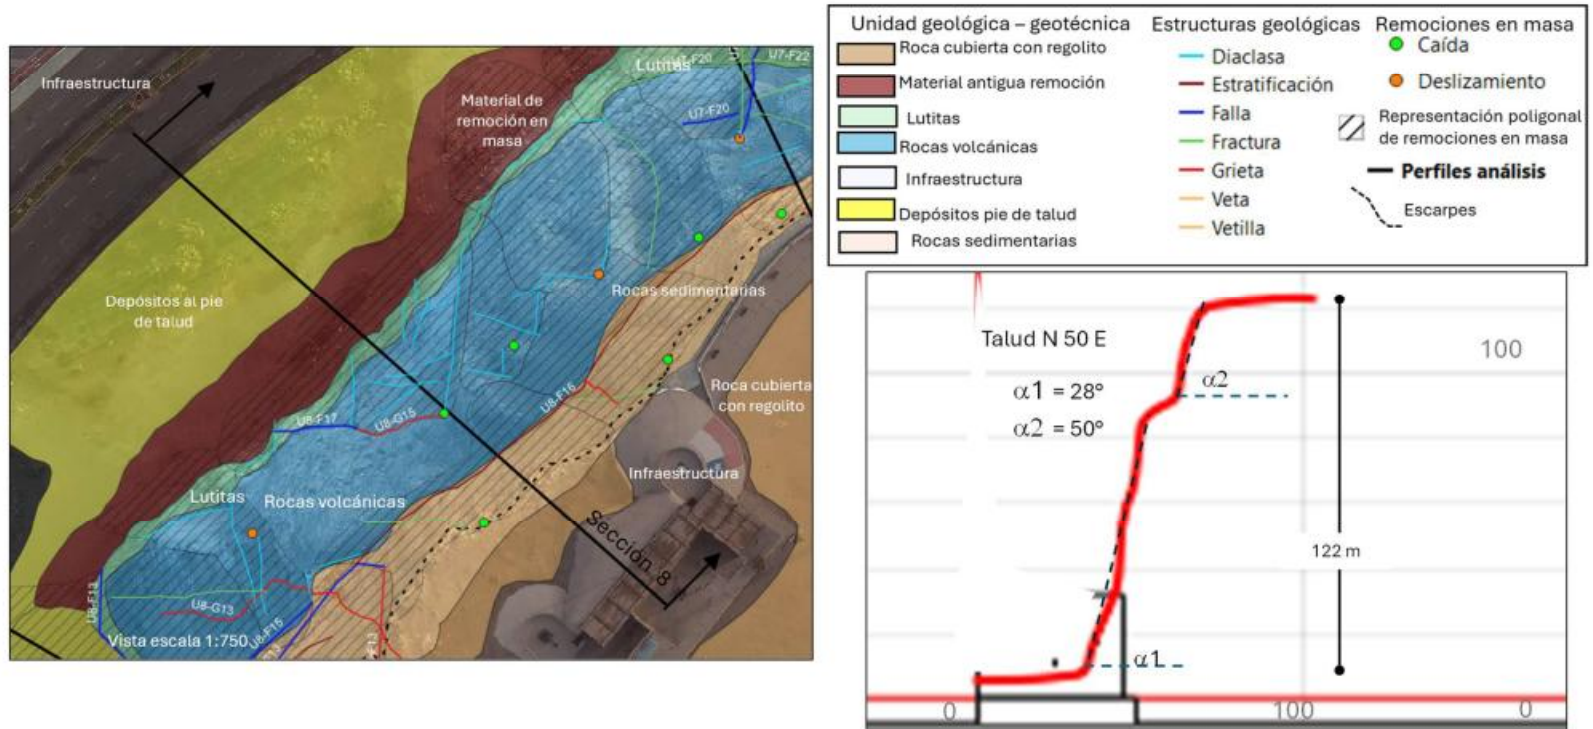
Sección 8

Sección definida por la presencia de **geometrías de cuñas con algunos bloques limitados por estructuras**. Presencia de algunas grietas. Perfil de Morro irregular. Existe pasto y reja perimetral. Zona postal turística del Morro.
