ANÁLISIS PELIGRO DE REMOCIÓN EN MASA, REGIÓN DE ARICA Y PARINACOTA

SERVICIO NACIONAL DE GEOLOGÍA Y MINERÍA
GOBIERNO REGIONAL DE ARICA Y PARINACOTA

INFORME FINAL

ANEXO G ESTUDIO MORRO DE ARICA 1:1.000 – MAPA 5

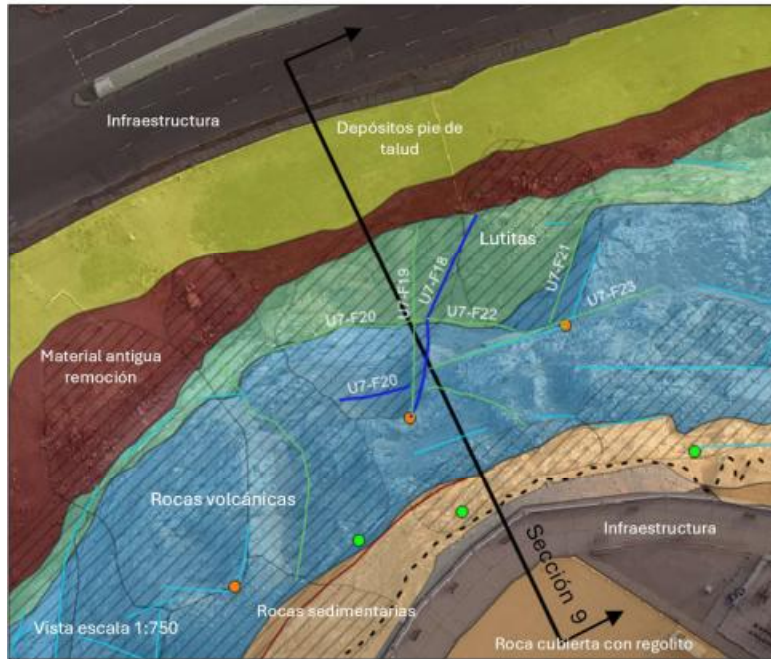
Sección 9
Perfil_U7 postal turística Morro

Sección definida por la representación una de las **caras turísticas del Morro, con fuerte pendiente y bloques con estructuras.** Parte inferior pasto y reja.

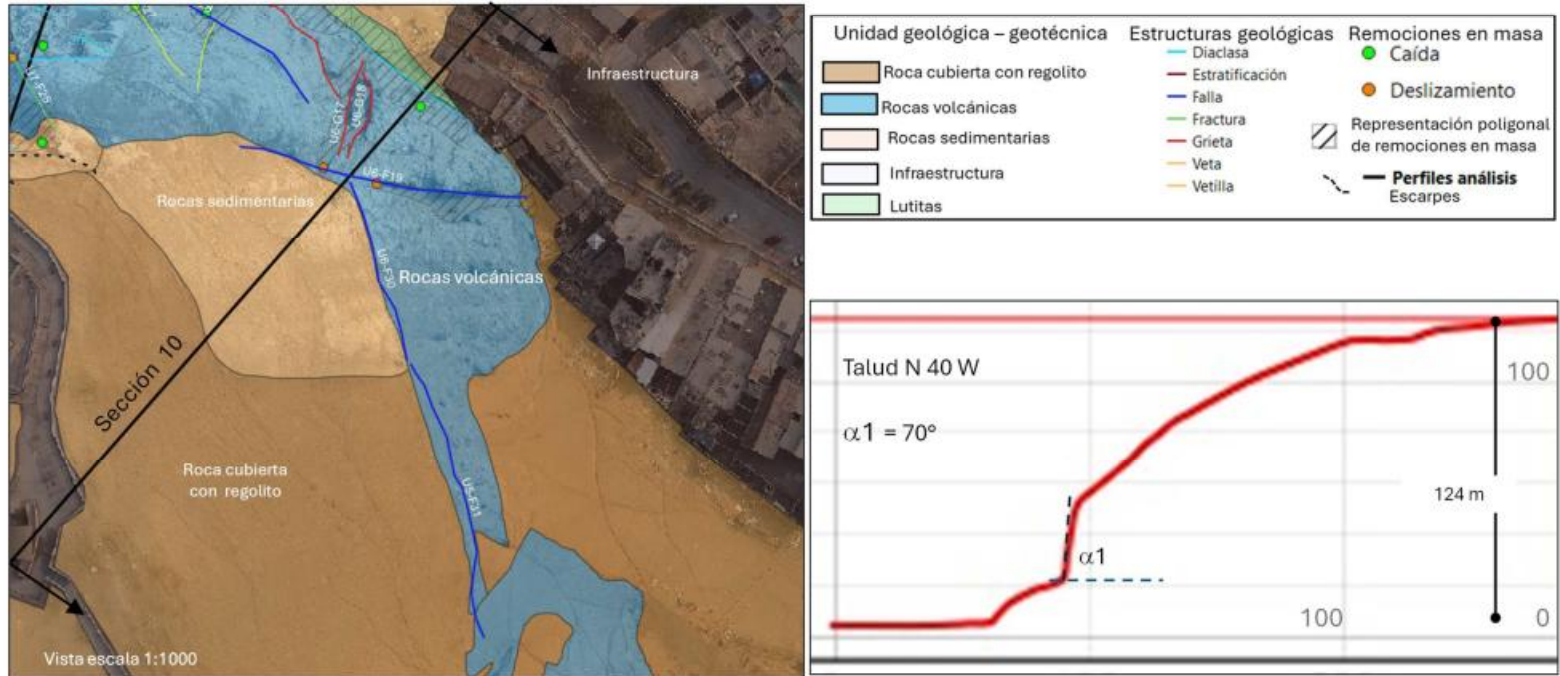
Sección 10
Perfil U5_Morro casas

Sección definida por la representación una de las **caras turísticas del Morro**, con zona de casas. Mucha cobertura y estructuras poco confiables. Se define por el potencial de caídas en casas.

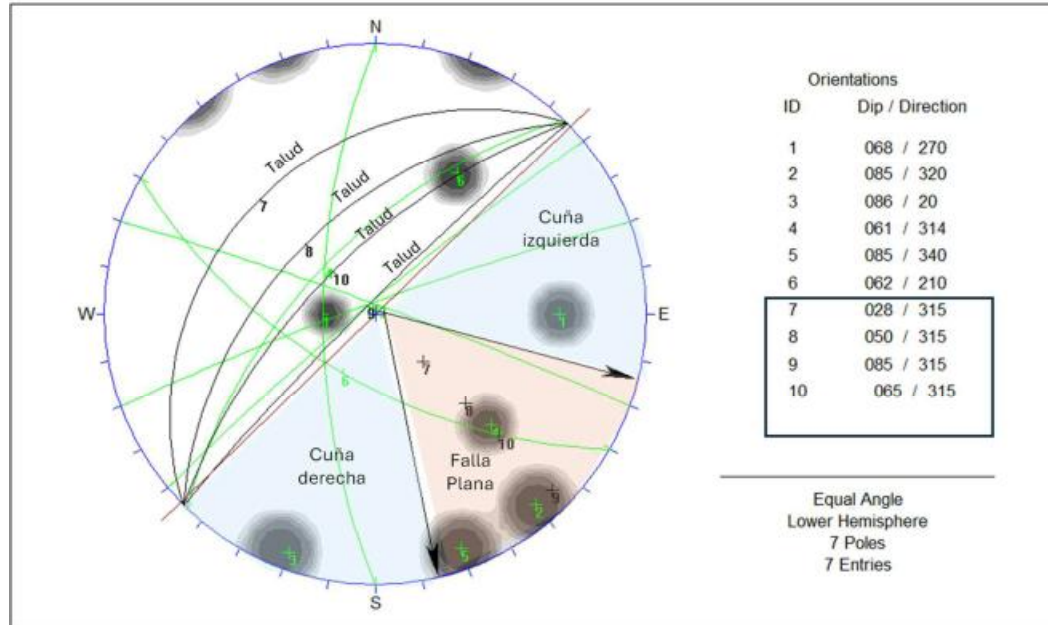
Sección 7 - Perfil U8_bloque agrietado Museo

- *Sistemas principales representados por planos 1 a 6*
- *Taludes representados por planos 7, 8, 9 y 10.*
- *Sistema 4, 2 y 5 en condición de falla plana y/o controla talud.*
- *Sistemas 1 y 3 forman cuña*

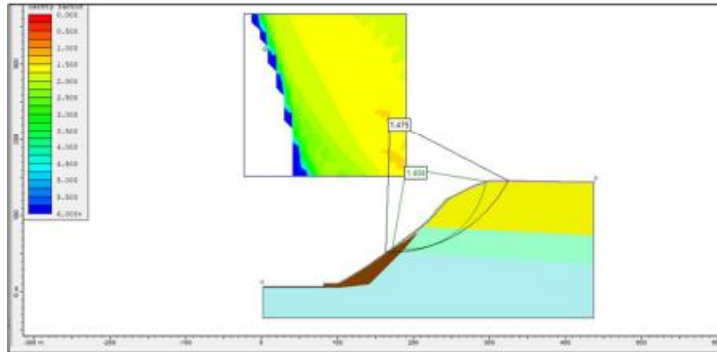
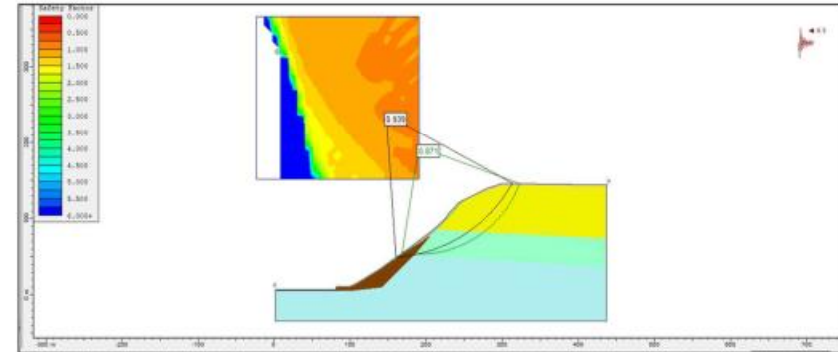
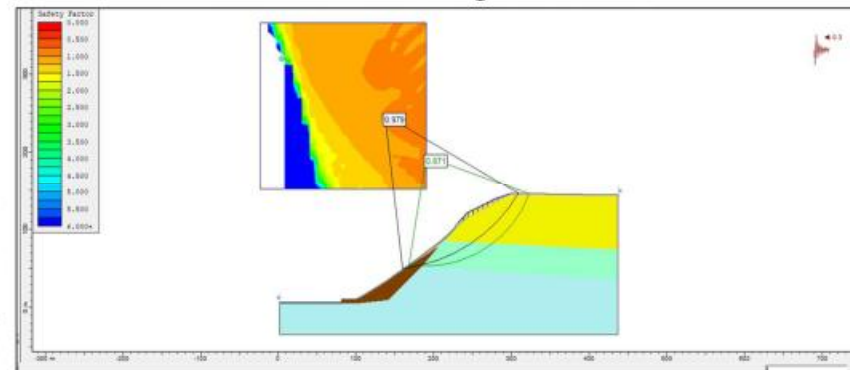
Sección 1 - Perfil Ayllu_U14

Caso	Factores de seguridad (mínimo)
Estático	1,404
Sísmico	0,871
Sísmico con grietas de tensión	0,871

- Se evalúan 3 escenarios: estático; sísmico (0,3g) y sísmico más grietas de tensión.
- Zona crítica en caso de sismos ($FS < 1.0$) falla rotacional profunda abarca **30 m desde el escarpe**.
- Zona volumen máximo estimado in situ 1,500,000m³. Si se considera el Factor de esponjamiento (amplificar por 0,6 (valores de estándares mineros)

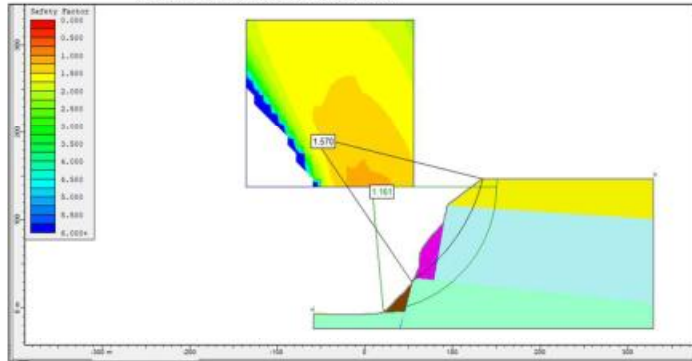
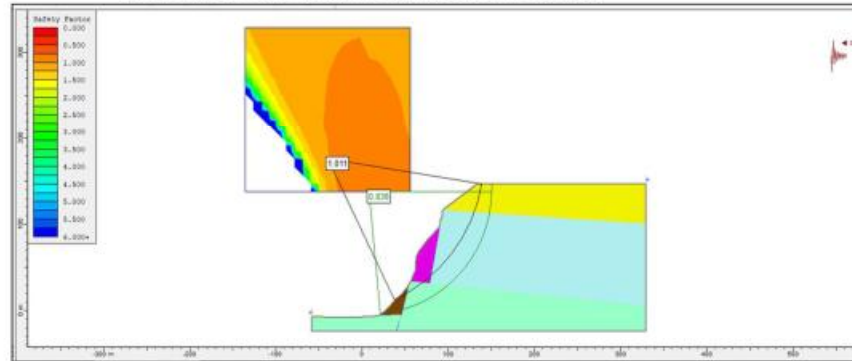
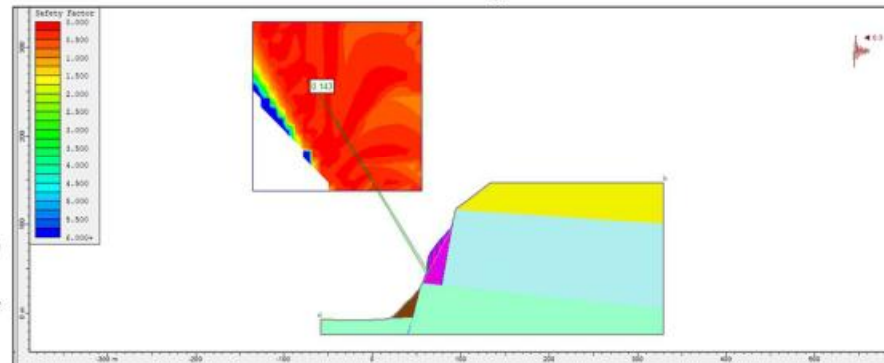
Materiales y propiedades Sección 2 - Perfil U11_U12 – antigua cantera

Caso	Factores de seguridad (mínimo)
Estático	1,161
Sísmico	0,838
Sísmico con grietas de tensión	0,143

- Zona crítica en caso de sismos ($FS < 1.0$) falla rotacional profunda que reduce **plataforma hasta 20 metros**.
- Con grietas, las zonas inestables ($FS < 1.0$) en el caso de sismos son los remanentes de roca fracturada por cantera.

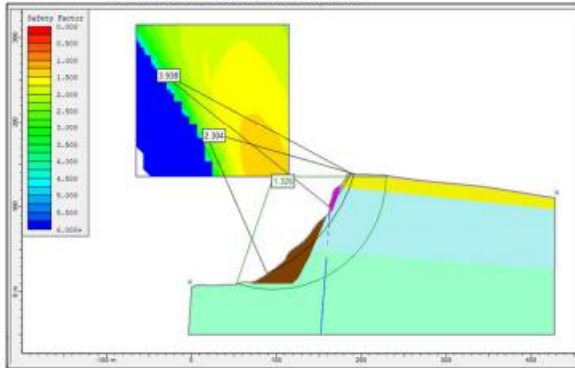
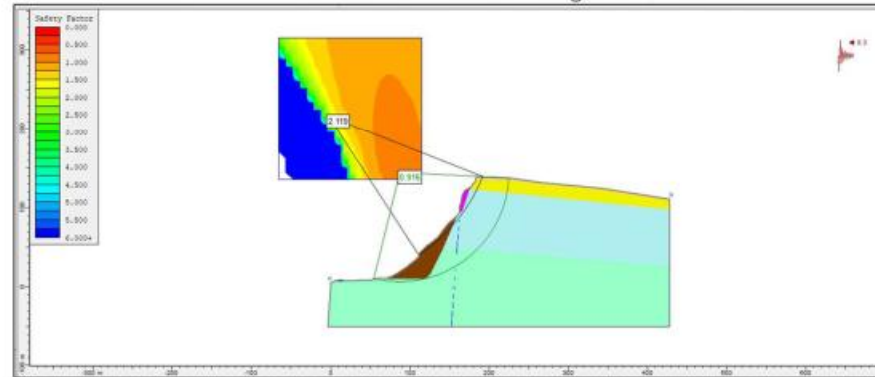
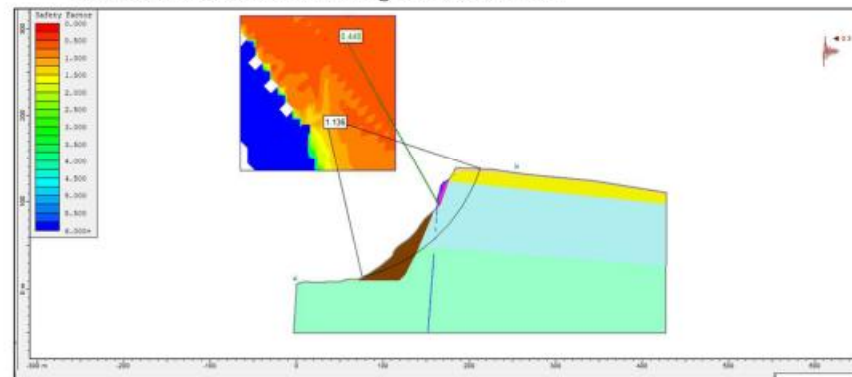
Perfil U11_ roca fracturada

Caso	Factores de seguridad (mínimo)
Estático	1,326
Sísmico	0,916
Sísmico con grietas de tensión	0,448

- o Zona crítica en caso de sismos ($FS < 1.0$) falla rotacional profunda que **reduce plataforma hasta 50 metros**.
- o Con grietas, las zonas inestables ($FS < 1.0$) en el caso de sismos son los remanentes de roca fracturada por cantera.

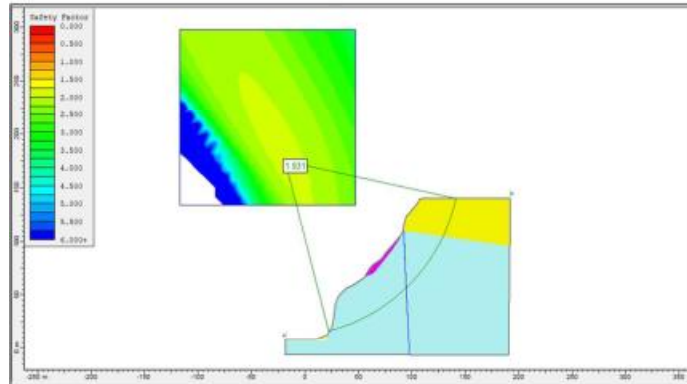
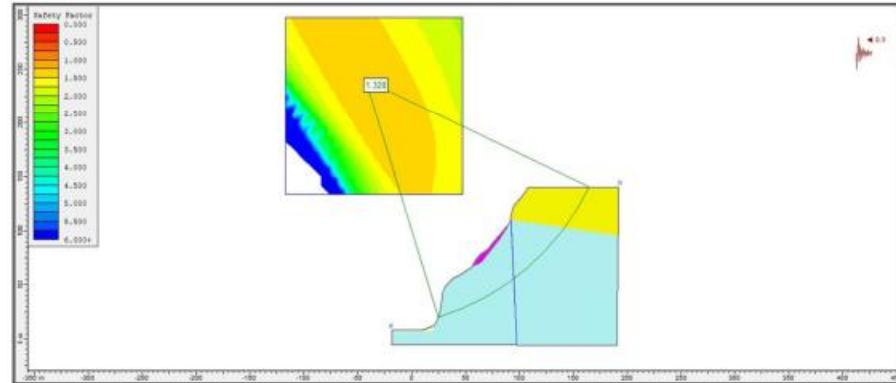
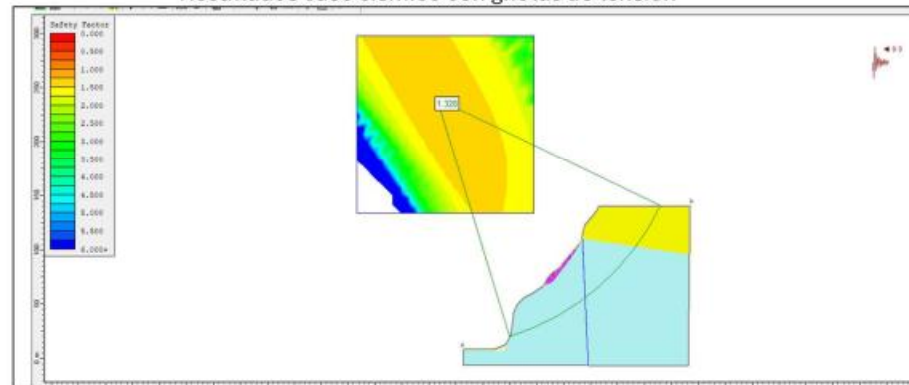
Sección 4
Perfil U_11 pillow y grietas

Caso	Factores de seguridad (mínimo)
Estático	1,931
Sísmico	1,328
Sísmico con grietas de tensión	1,328

- Zona con posible falla rotacional profunda con FS 1,328. Se define zona de seguridad en monumento en la parte superior.
- Con grietas, las zonas inestables (FS < 1.0) en el caso de sismos son los remanentes de roca fracturada por cantera.

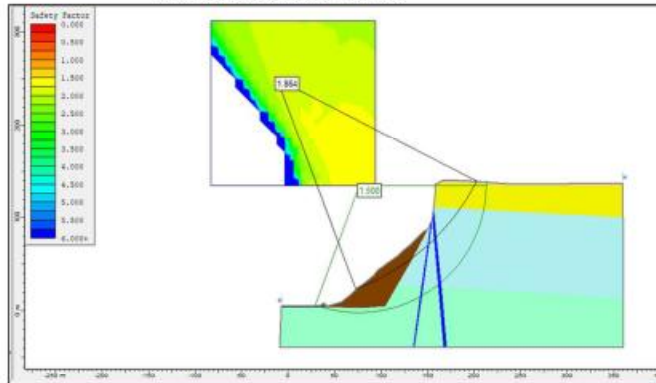
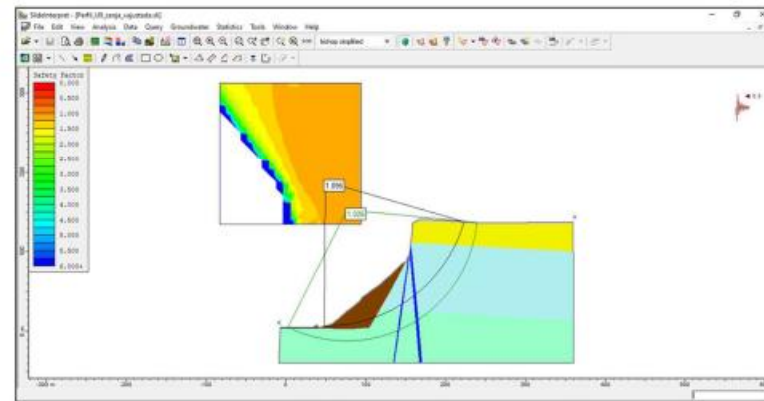
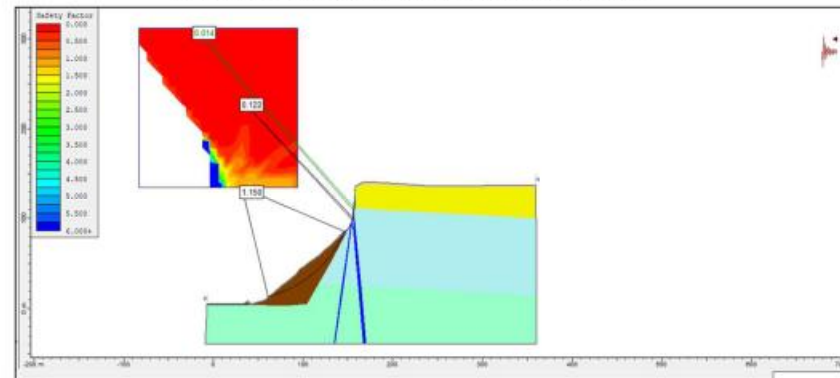
Perfil_U9_ remoción en masa y zanja

Caso	Factores de seguridad (mínimo)
Estático	1,500
Sísmico	1,026
Sísmico con grietas de tensión	0,014

- En condiciones sísmicas, talud tiene equilibrio límite (FS cercanos a 1,0). Si bien el FS min es 1,026, se considera una zona potencialmente afectada de **50 metros** desde el borde (zona de infraestructura paseo y estatuas), con un FS de 1,095 en condición de equilibrio límite.
- Al agregar grietas de tensión, aparecen zonas potencialmente inestables con $FS < 1,0$ especialmente en zona de roca fracturada y falla. La zona de remoción en masa tiene valores cercanos al equilibrio límite.

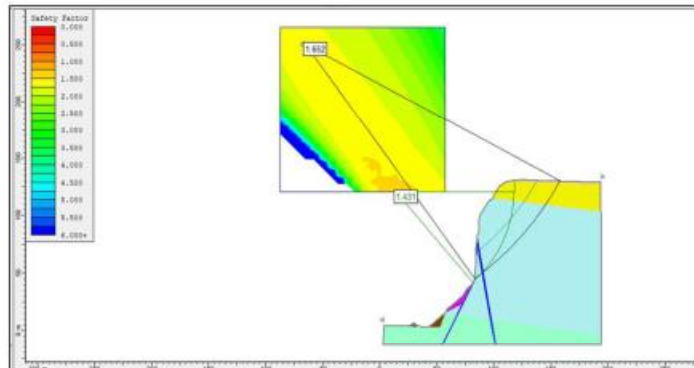
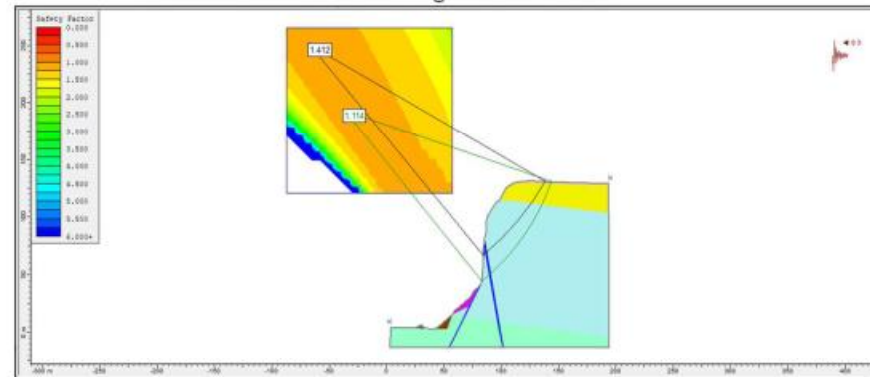
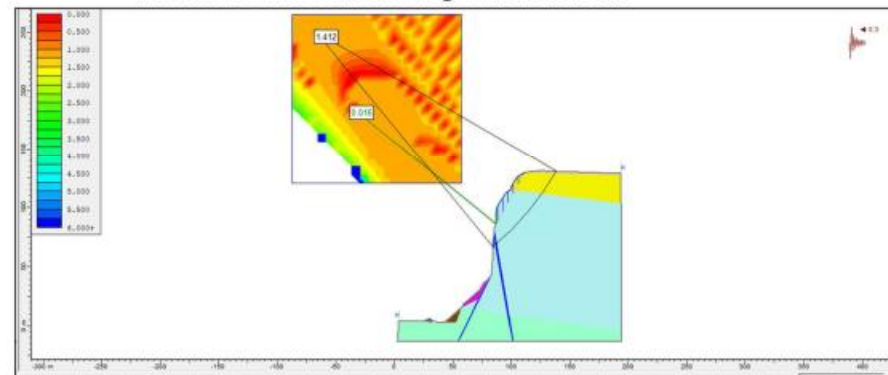
Sección 6

Caso	Factores de seguridad (mínimo)
Estático	1,431
Sísmico	1,114
Sísmico con grietas de tensión	0,016

- En condiciones estáticas $FS > 1,0$ y ante condiciones sísmicas se acerca al equilibrio límite (con pérdida de rampa potencial de **30 metros desde el borde (zona de infraestructura paseo y estatuas).**
- Al agregar grietas de tensión, aparecen zonas potencialmente inestables con $FS <$ especialmente en zona de roca fracturada y falla. No cambia si hay lutitas o rocas volcánicas abajo

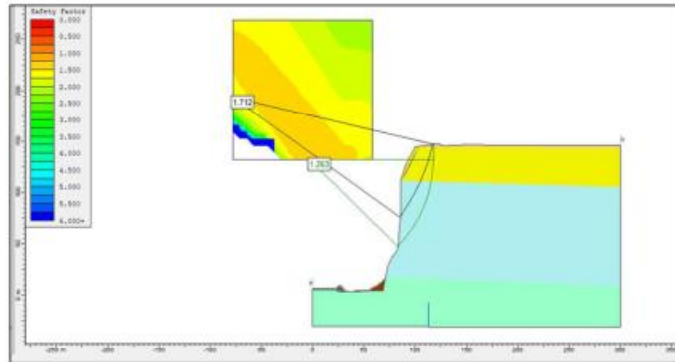
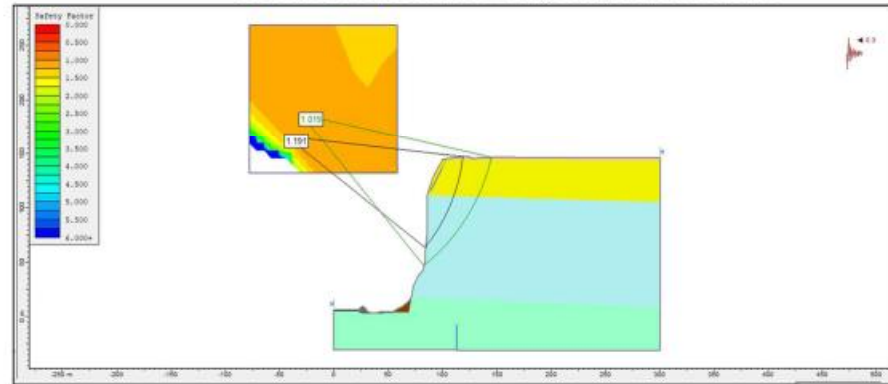
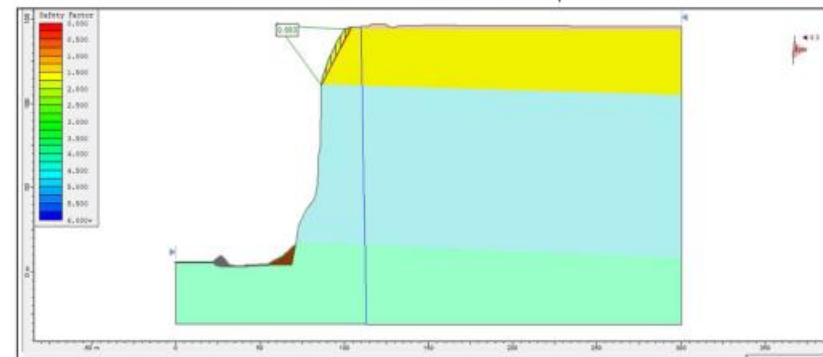
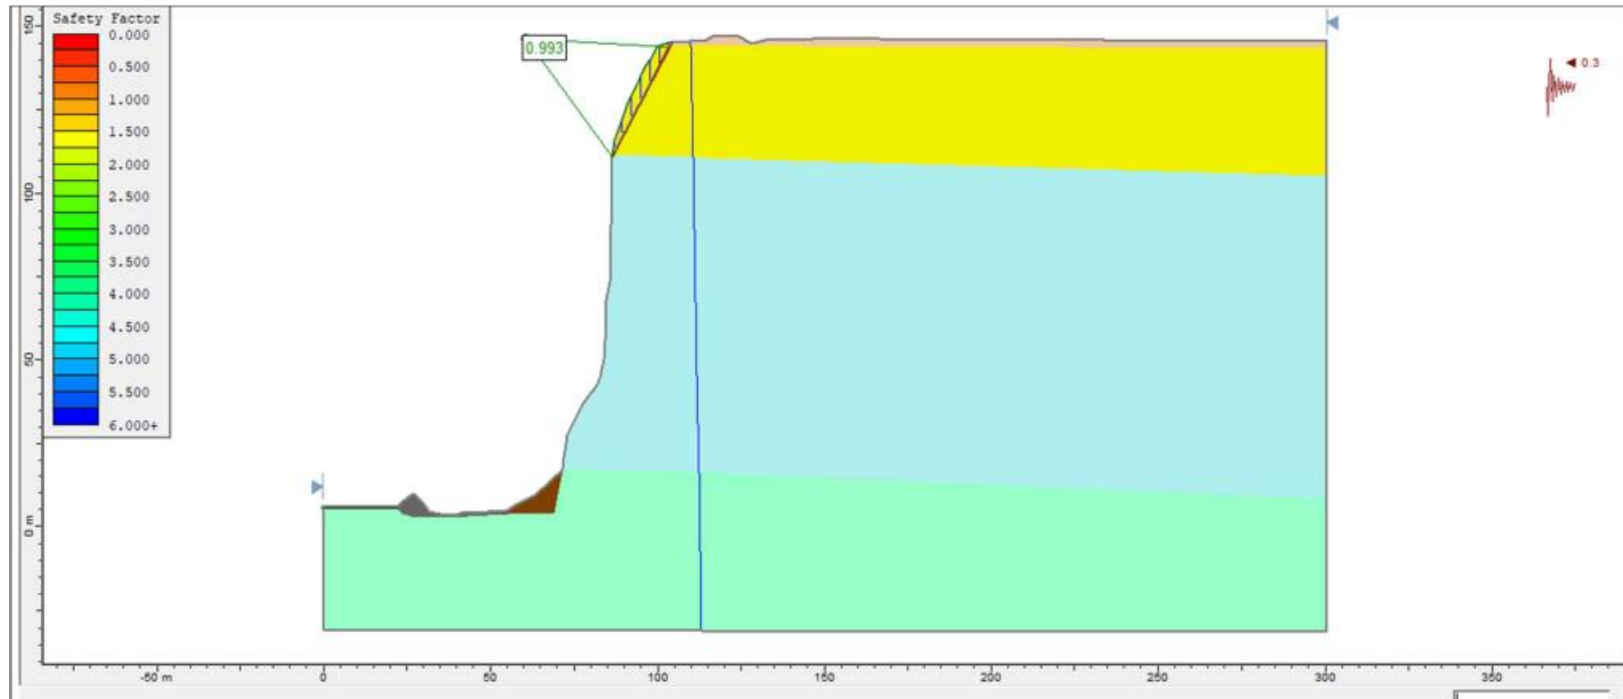
Sección 7
Perfil U8_bloque Museo

Caso	Factores de seguridad (mínimo)
Estático	1,263
Sísmico (con y sin grietas)	1,019
Sísmico bloque (grieta abierta o rellena con yeso)	0,993 (*)

- En condiciones estáticas $FS > 1,0$ y ante condiciones sísmicas se acerca al equilibrio límite (con pérdida de rampa potencial).
- Al agregar grietas de tensión, se mantiene equilibrio límite. Caso particular cohesión 50 KN/m² y Phi 15° para zona de falla principal abierta.
- Se analiza FS de bloque (falla plana).

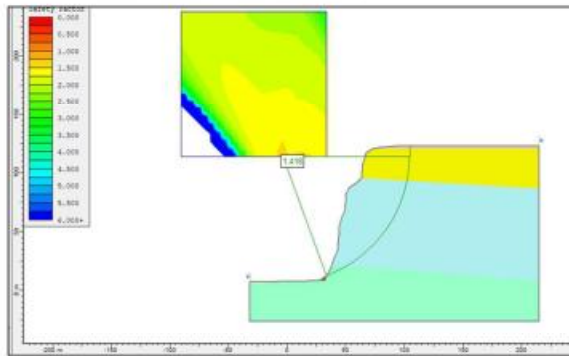
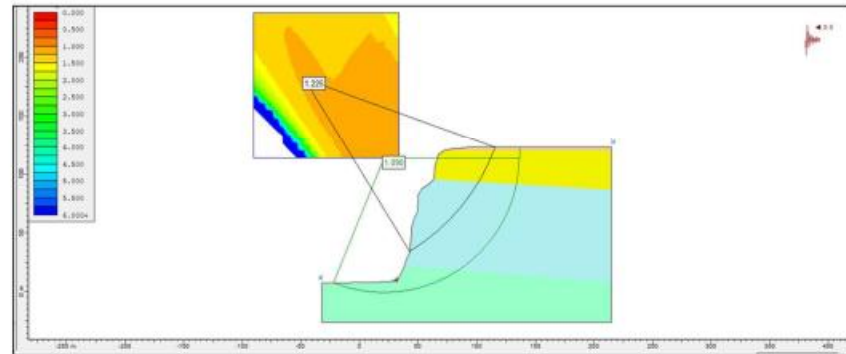
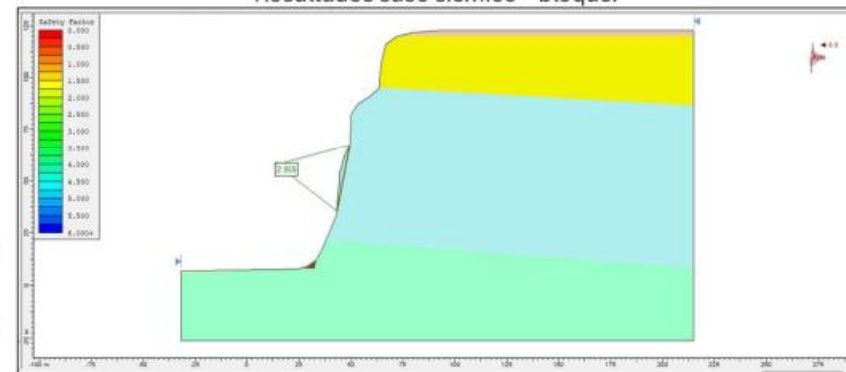
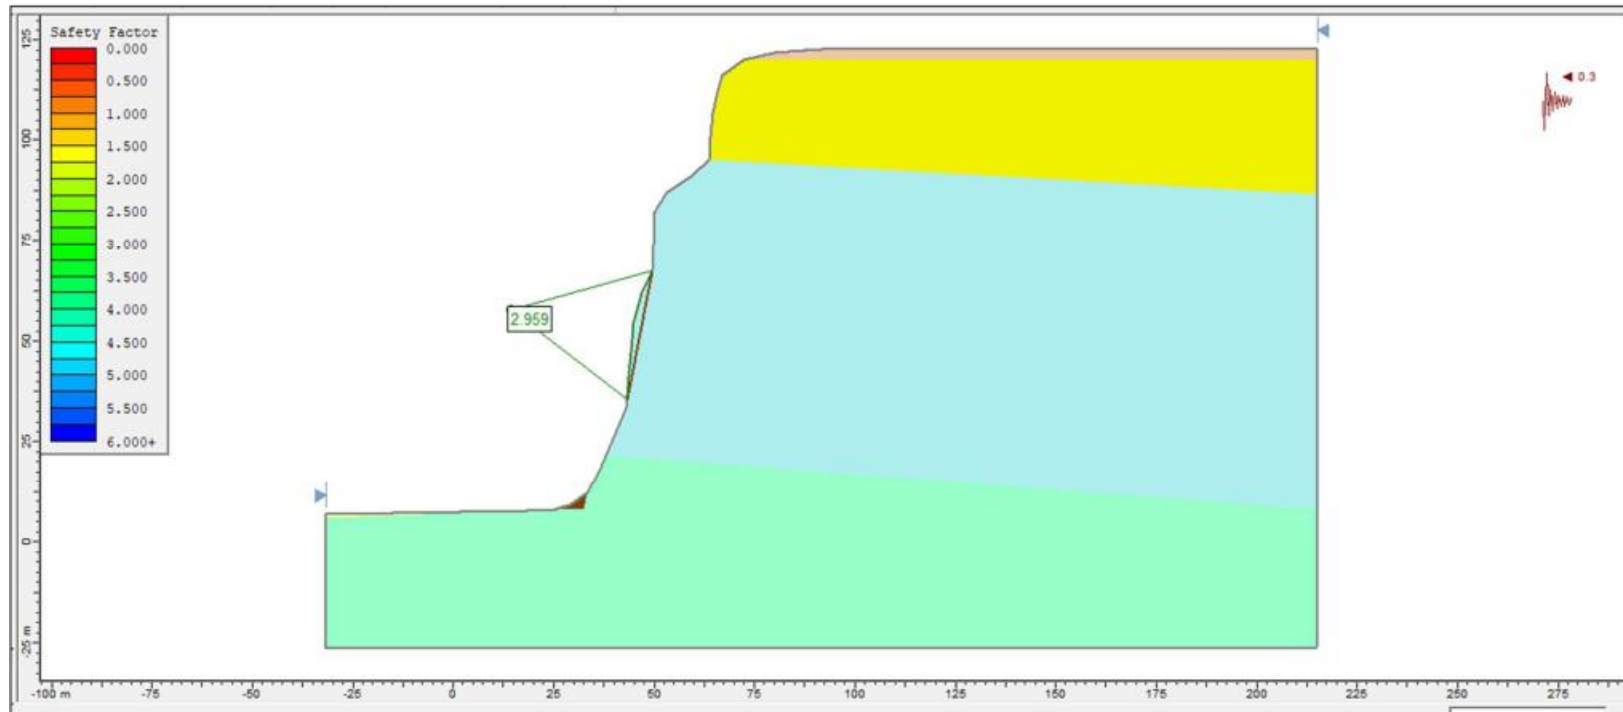
Perfil_U8_zona cuñas costanera

Caso	Factores de seguridad (mínimo)
Estático	1,418
Sísmico (con y sin grietas)	1,090
Sísmico bloque	2,569

- En condiciones estáticas $FS > 1,0$ y ante condiciones sísmicas se acerca al equilibrio límite (con pérdida de rampa potencial).
- Al agregar grietas de tensión, se mantiene equilibrio límite.
- Puede que relleno de falla está sobre estimado. Influye la buena calidad geotécnica de la roca.

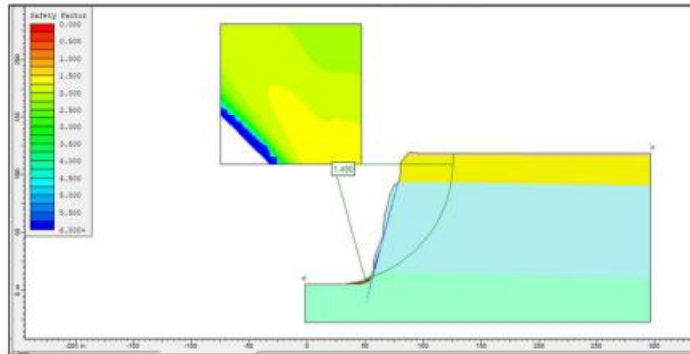
Sección 9
Perfil_U7 postal turística Morro

Caso	Factores de seguridad (mínimo)
Estático	1,490
Sísmico	1,124
Sísmico con grietas de tensión	2,012

- En condiciones estáticas y sísmicas $FS > 1,0$.
- No se visualizaron grietas de tensión, se mantiene equilibrio límite.
- Influye calidad de la roca.

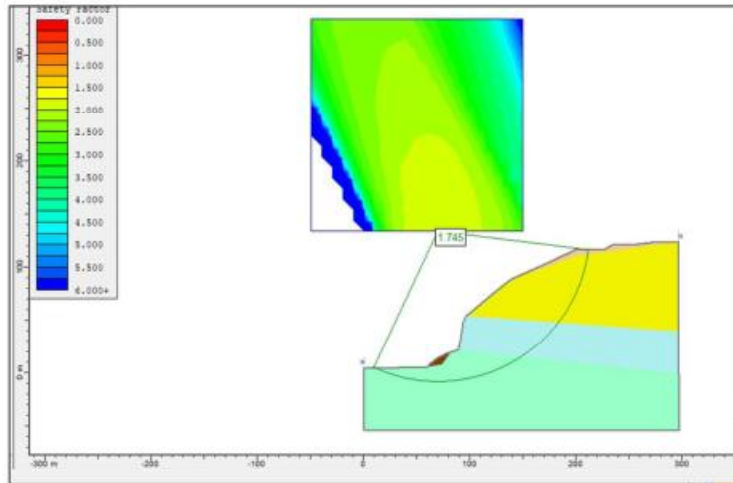
Resultados caso estático

Caso	Factores de seguridad (mínimo)
Estático	1,745
Sísmico	1,126

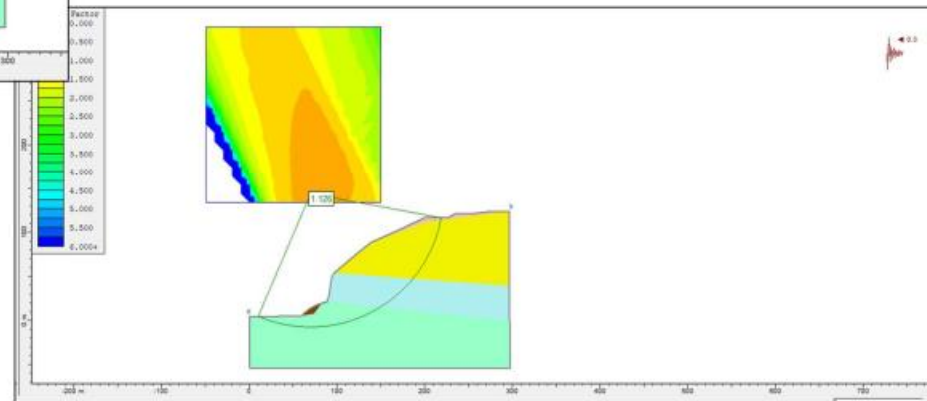
Resultados caso sísmico sin grietas de tensión

- En condiciones estáticas y sísmicas $FS > 1,0$.
- No se visualizaron grietas de tensión, se mantiene equilibrio límite.
- Influye geometría y altura de ladera.

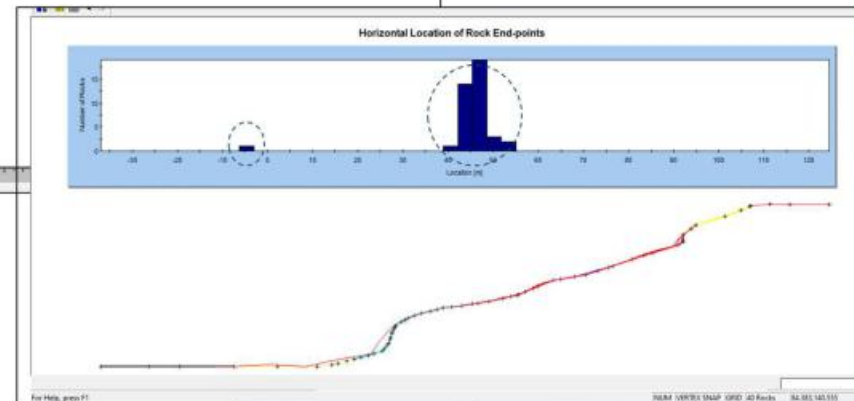
Caso $V_h = 1,5\text{m/s}$

Los bloques se desprenden, saltan y caen en material de roca fracturada. La mayoría quedan retenidos en la ladera producto de la geometría del talud. Otros bloques saltan hasta la base del talud, en zona con acceso libre sin protección.
